Säätytalon telineillä

Kertomuksia peruskorjaushankkeesta
2021-2025

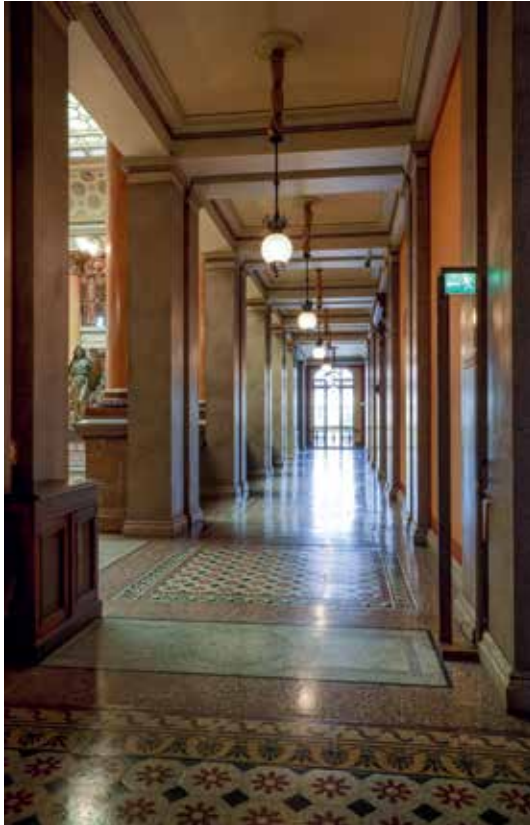
Porrashallin sivukäytävä toisessa kerroksessa. Siellä missä sisäseinien jäsentely esti poistumistievalaisinten ripustamisen seinälle, se pystytettiin lattialle. ADLC

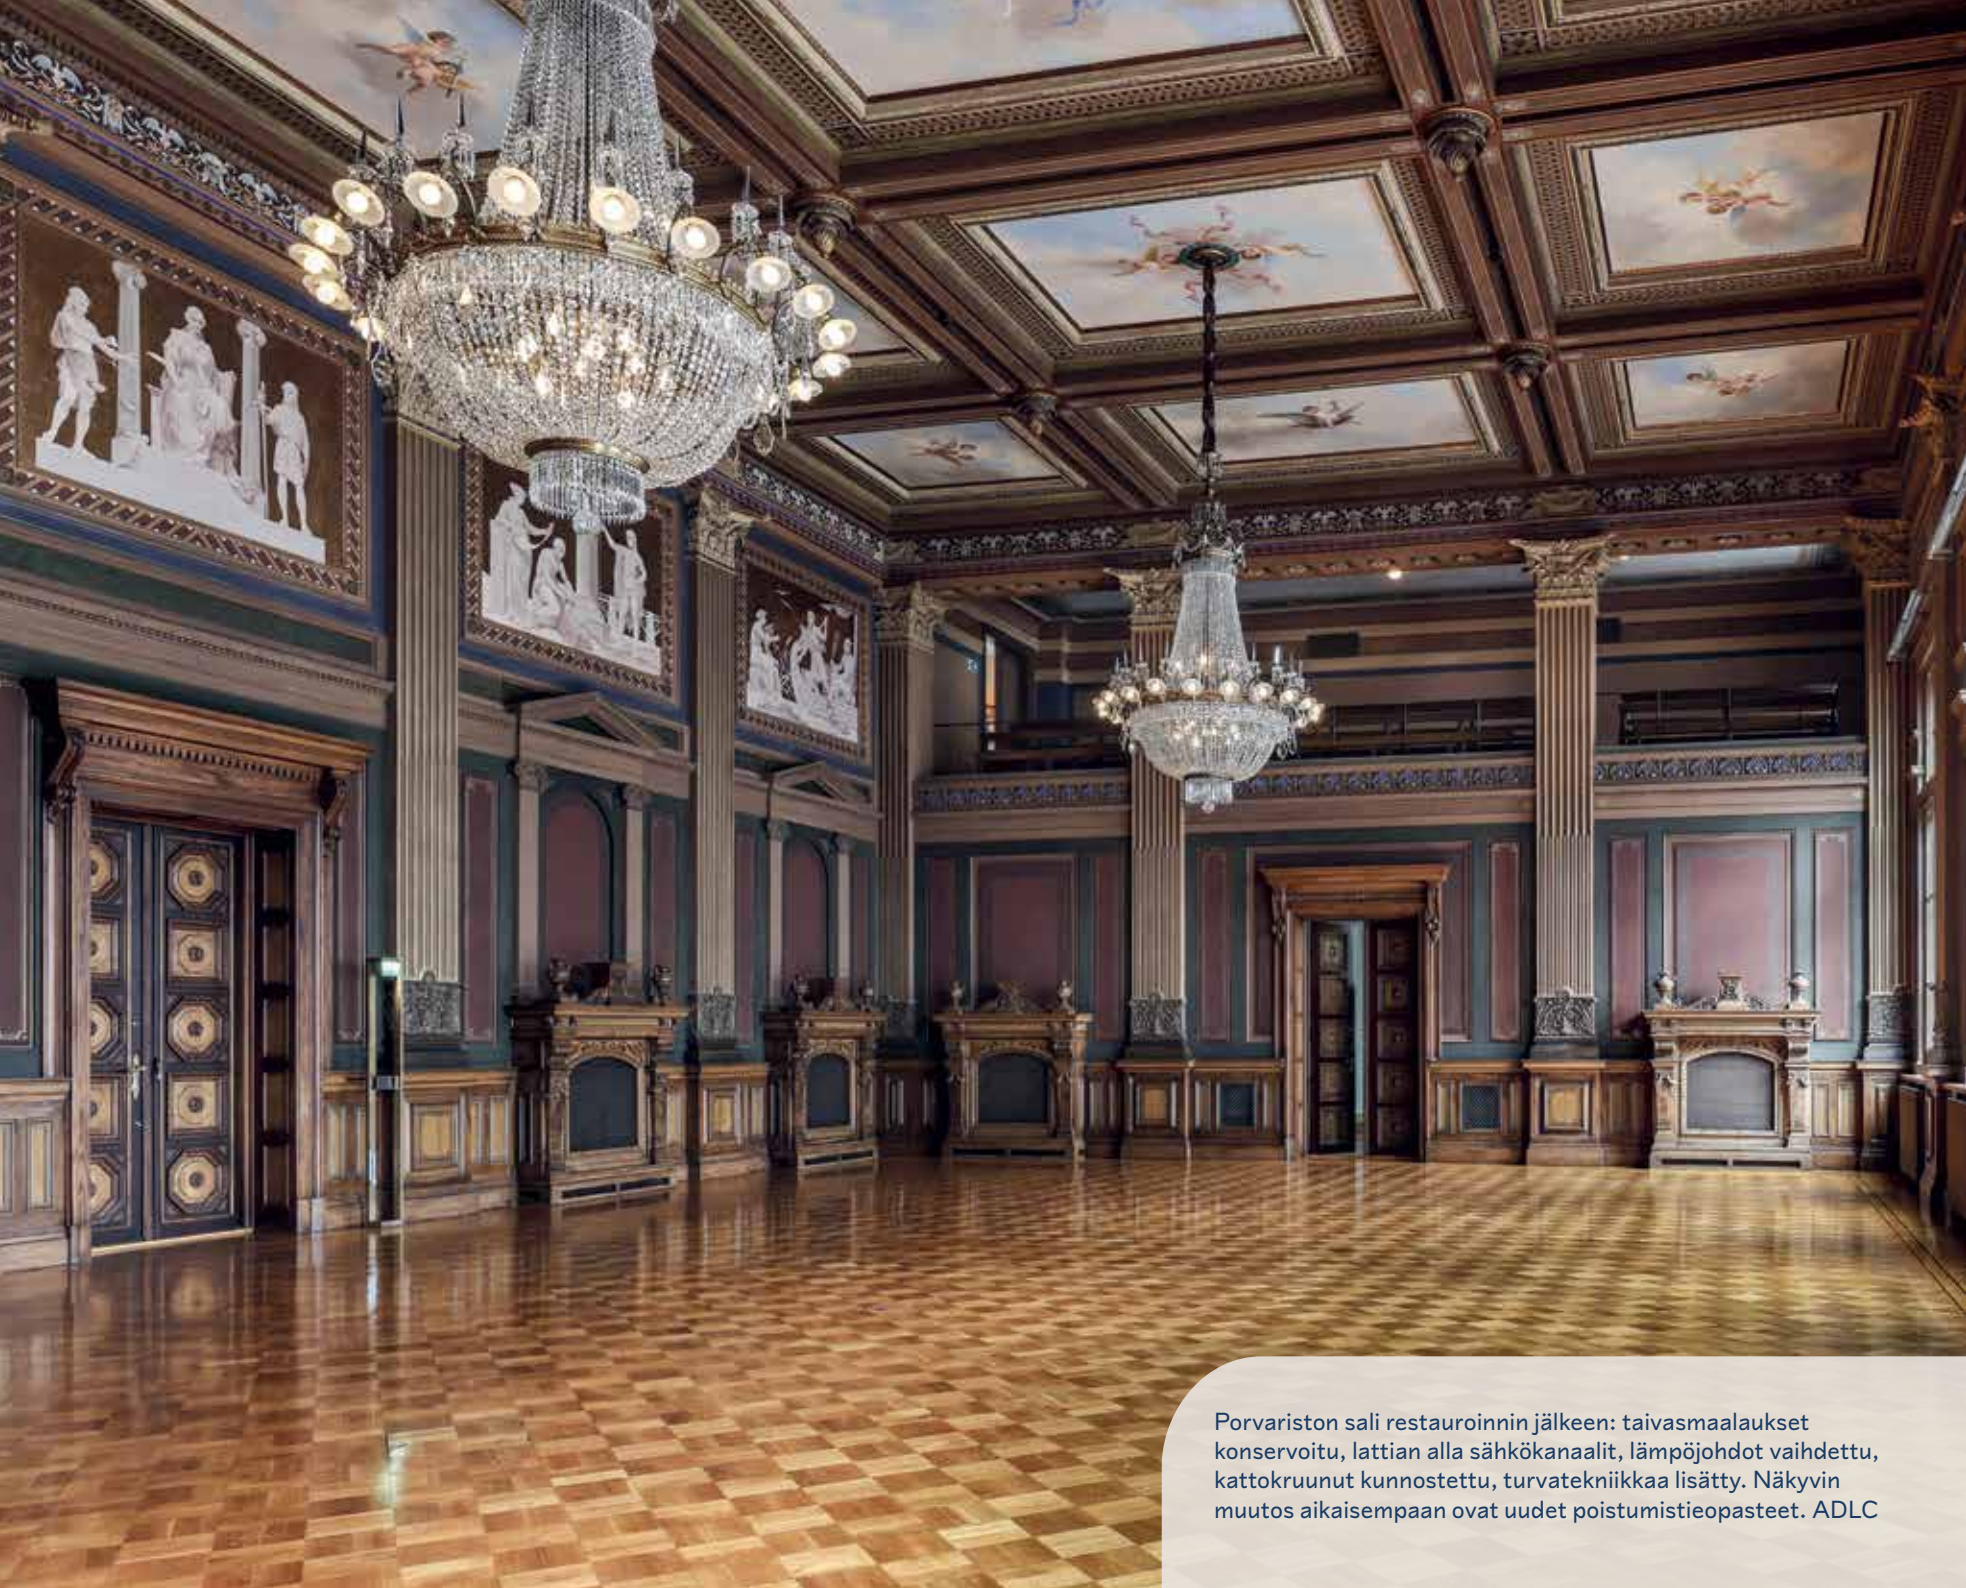
Porvariston sali restauroinnin jälkeen: taivasmaalaukset konservoitu, lattian alla sähkökanaalit, lämpöjohdot vaihdettu, kattokruunut kunnostettu, turvatekniikkaa lisätty. Näkyvin muutos aikaisempaan ovat uudet poistumistieopasteet. ADLC

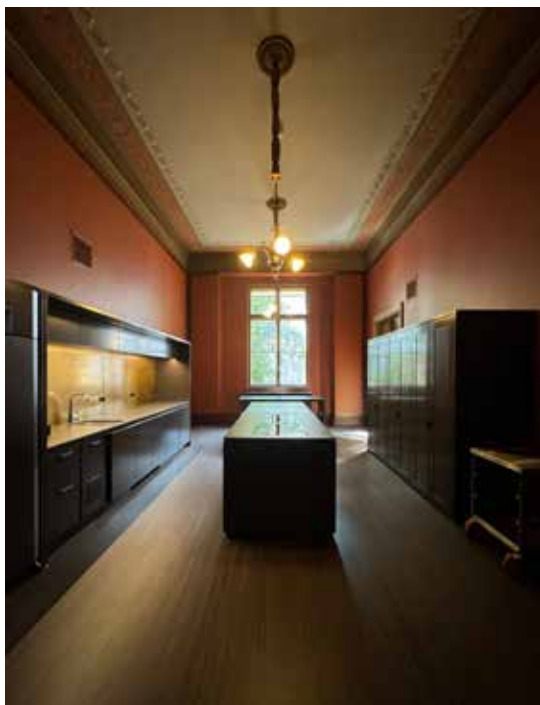
Ruokasalin tarjoilukeittiön uudet kalusteet. Pääkerrosten uusia rakennusosia visuaalisesti yhdistävä materiaali on valssipintainen, käsin patinoitu messinki. Simo Freese

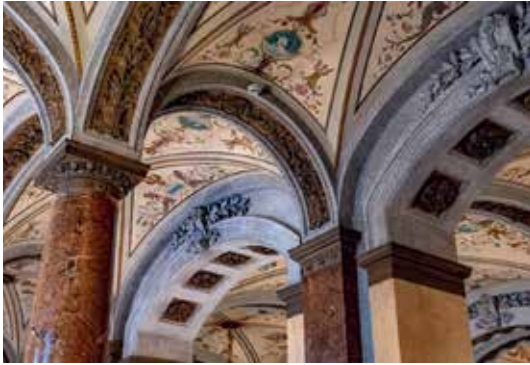
Vestibyylin eli eteisaulan holvikattojen groteskikoristeet. SR

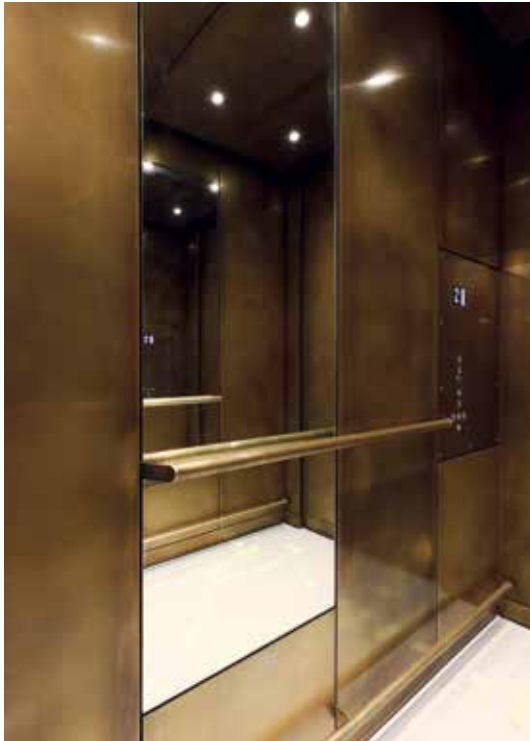
sekä kalustemaiset toteemit poistumistieopasteineen ja käsisammutuskalustoineen – ovat moderneja ja vähäeleisiä mutta patinoituine messinkipintoineen harmonisia lisäyksiä tässä rakennuksessa.

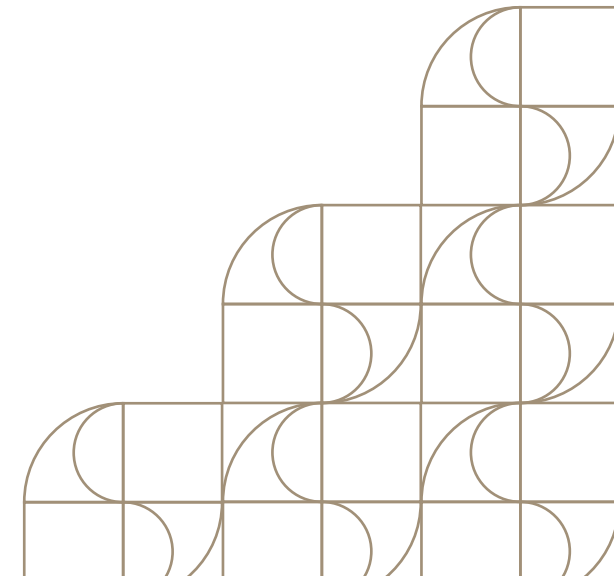
piano nobile = rakennuksen tärkein kerros; juhlakerros. Erityisesti linnojen tai palatsien juhlakerrosta kutsutaan piano nobileksi. Yleensä se on muita kerroksia korkeampi ja sijaitsee usein alhaalta lukien toisena. Usein se myös erottuu julkisivun jäsentelyssä muita kerroksia korostetumpana. Ital. jalo kerros. (Lähde: Tieteen termipankki, viitattu 30.12.2025)

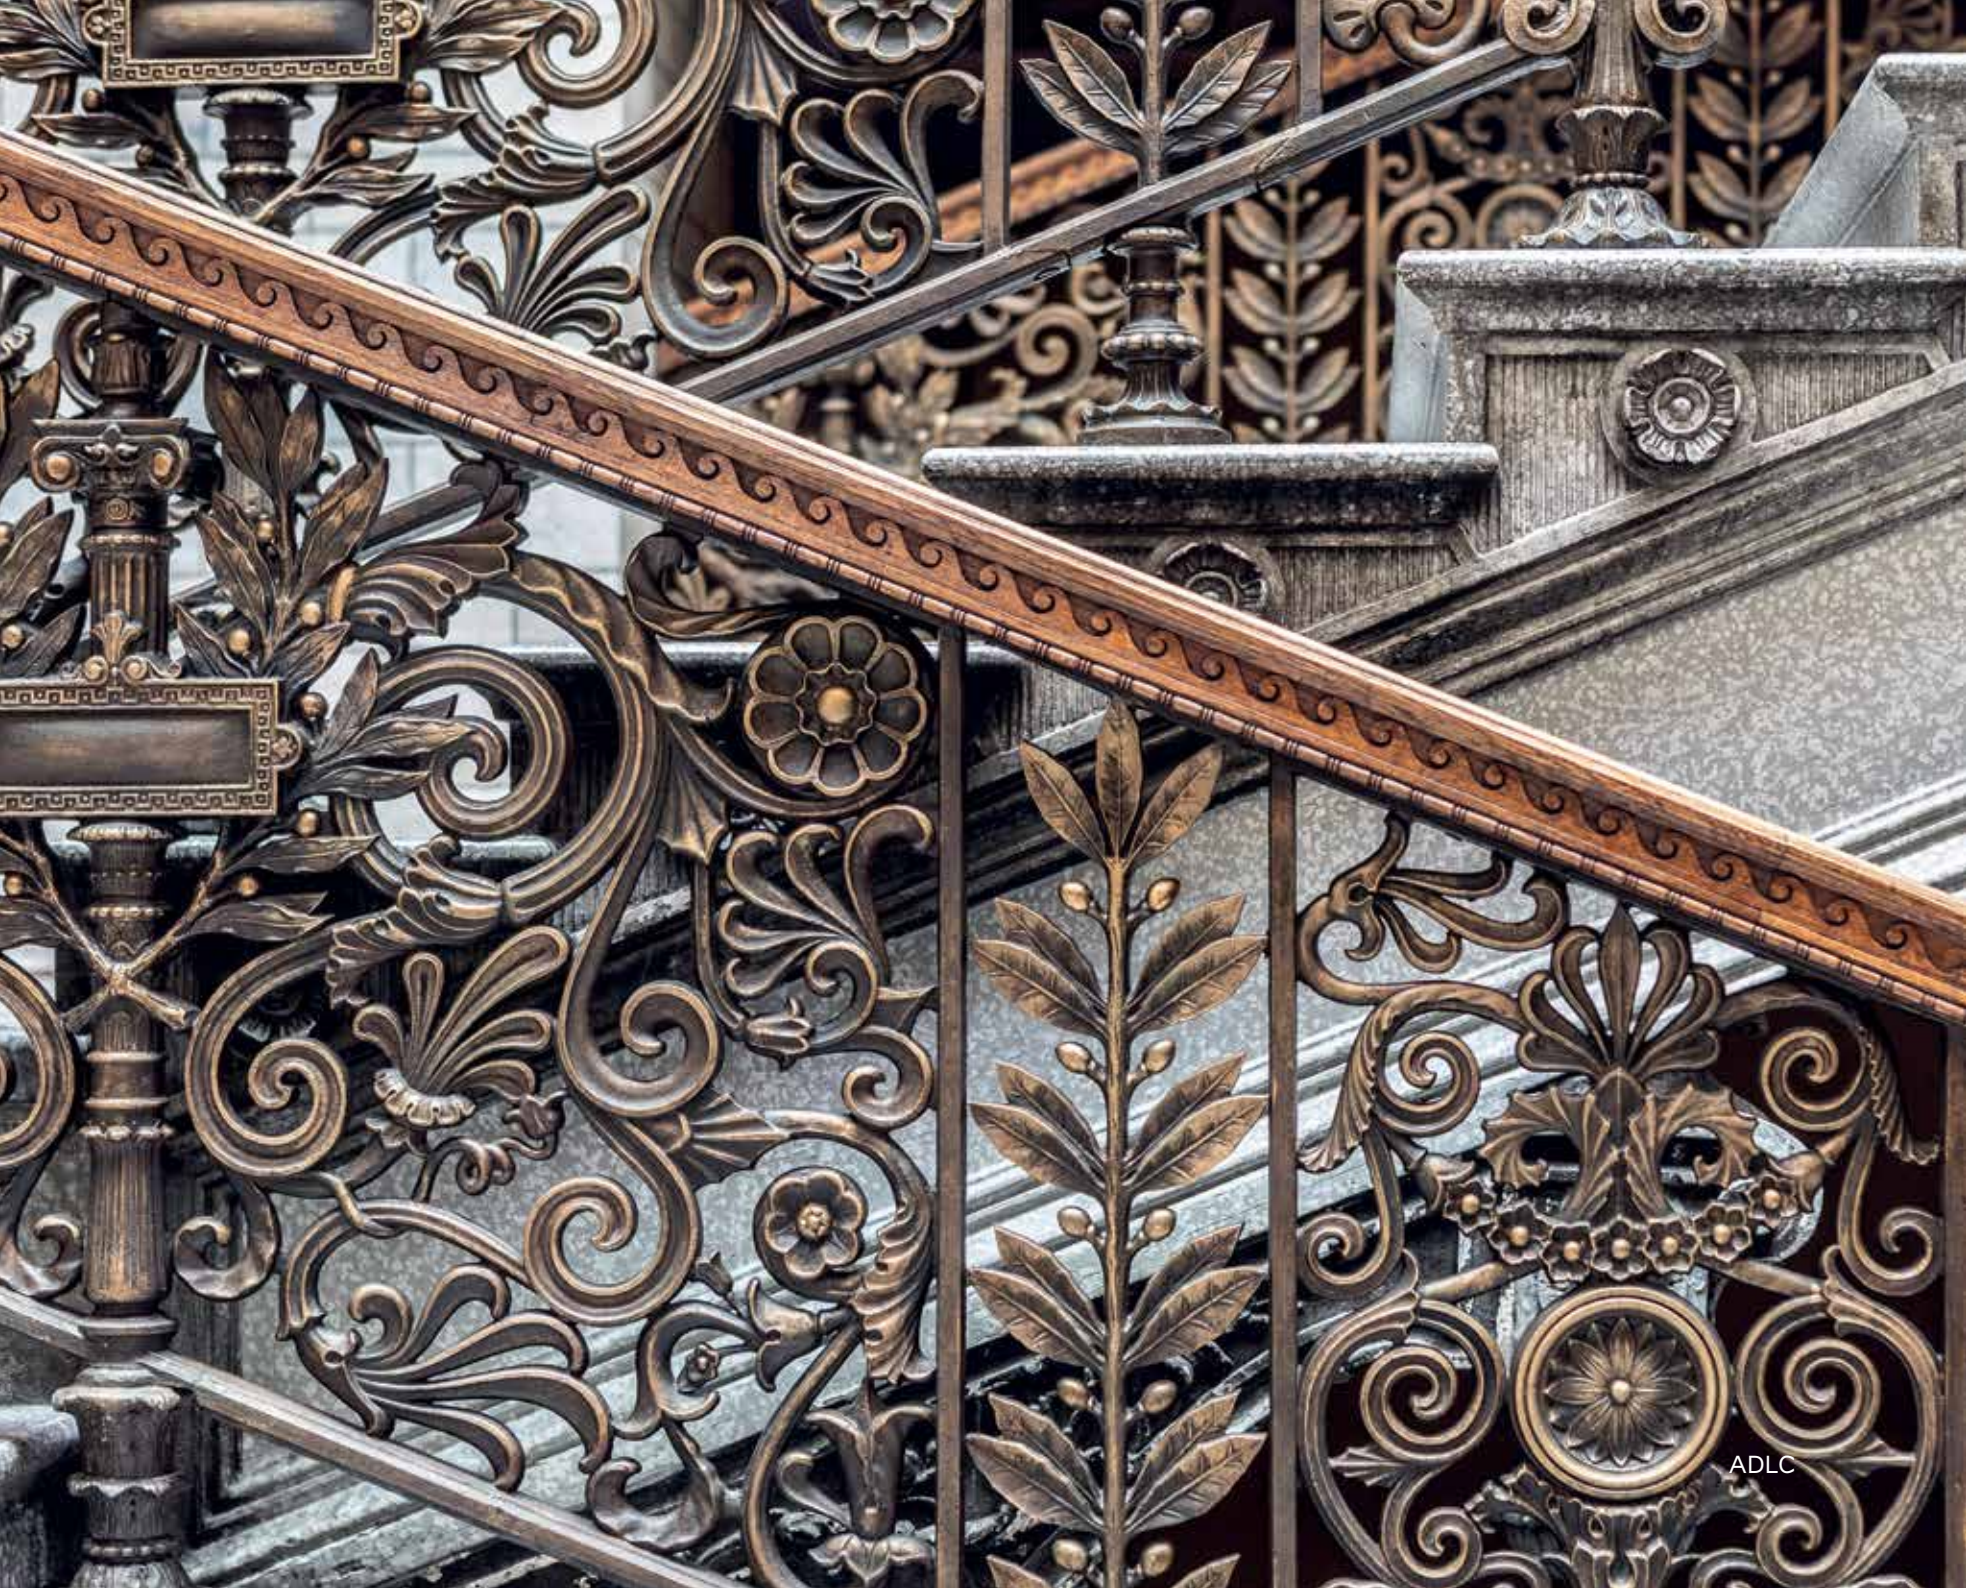
33 – Kierros säätytalon päätiloissa

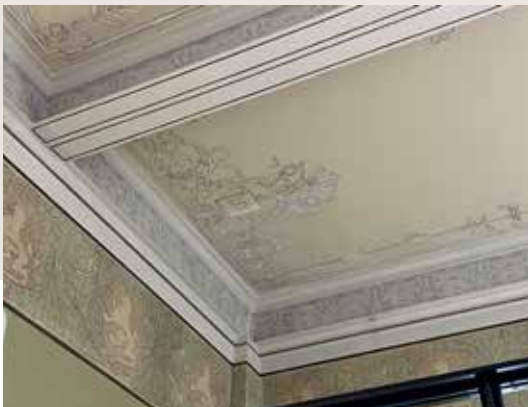
Koristeissa on ainakin neljää eri ikäistä kerrrostumaa ja korjausta: alkuperäinen pinta, 1970-luvun lopun raskas puhdistus sekä kahden peruskorjauksen 1991 ja 2025 kiinnitykset ja retusoinnit.

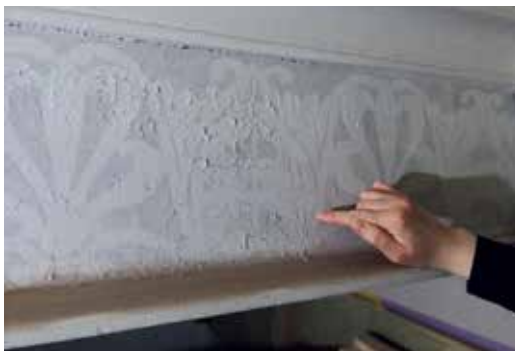
Rautaisten kattopalkkien pinnoissa koriste-maalauksissa oli runsaasti irtoamaa.

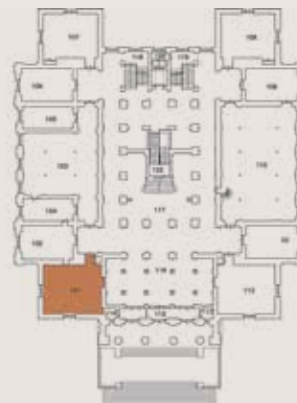
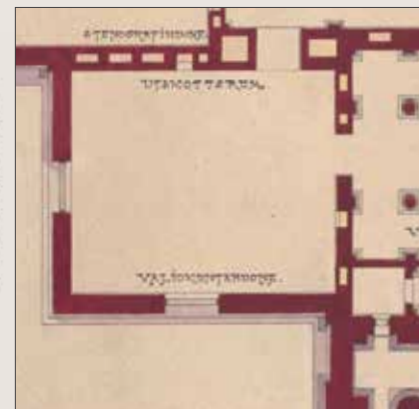
1888, 1. krs, Nyström, Rakkh, Kansallisarkisto.

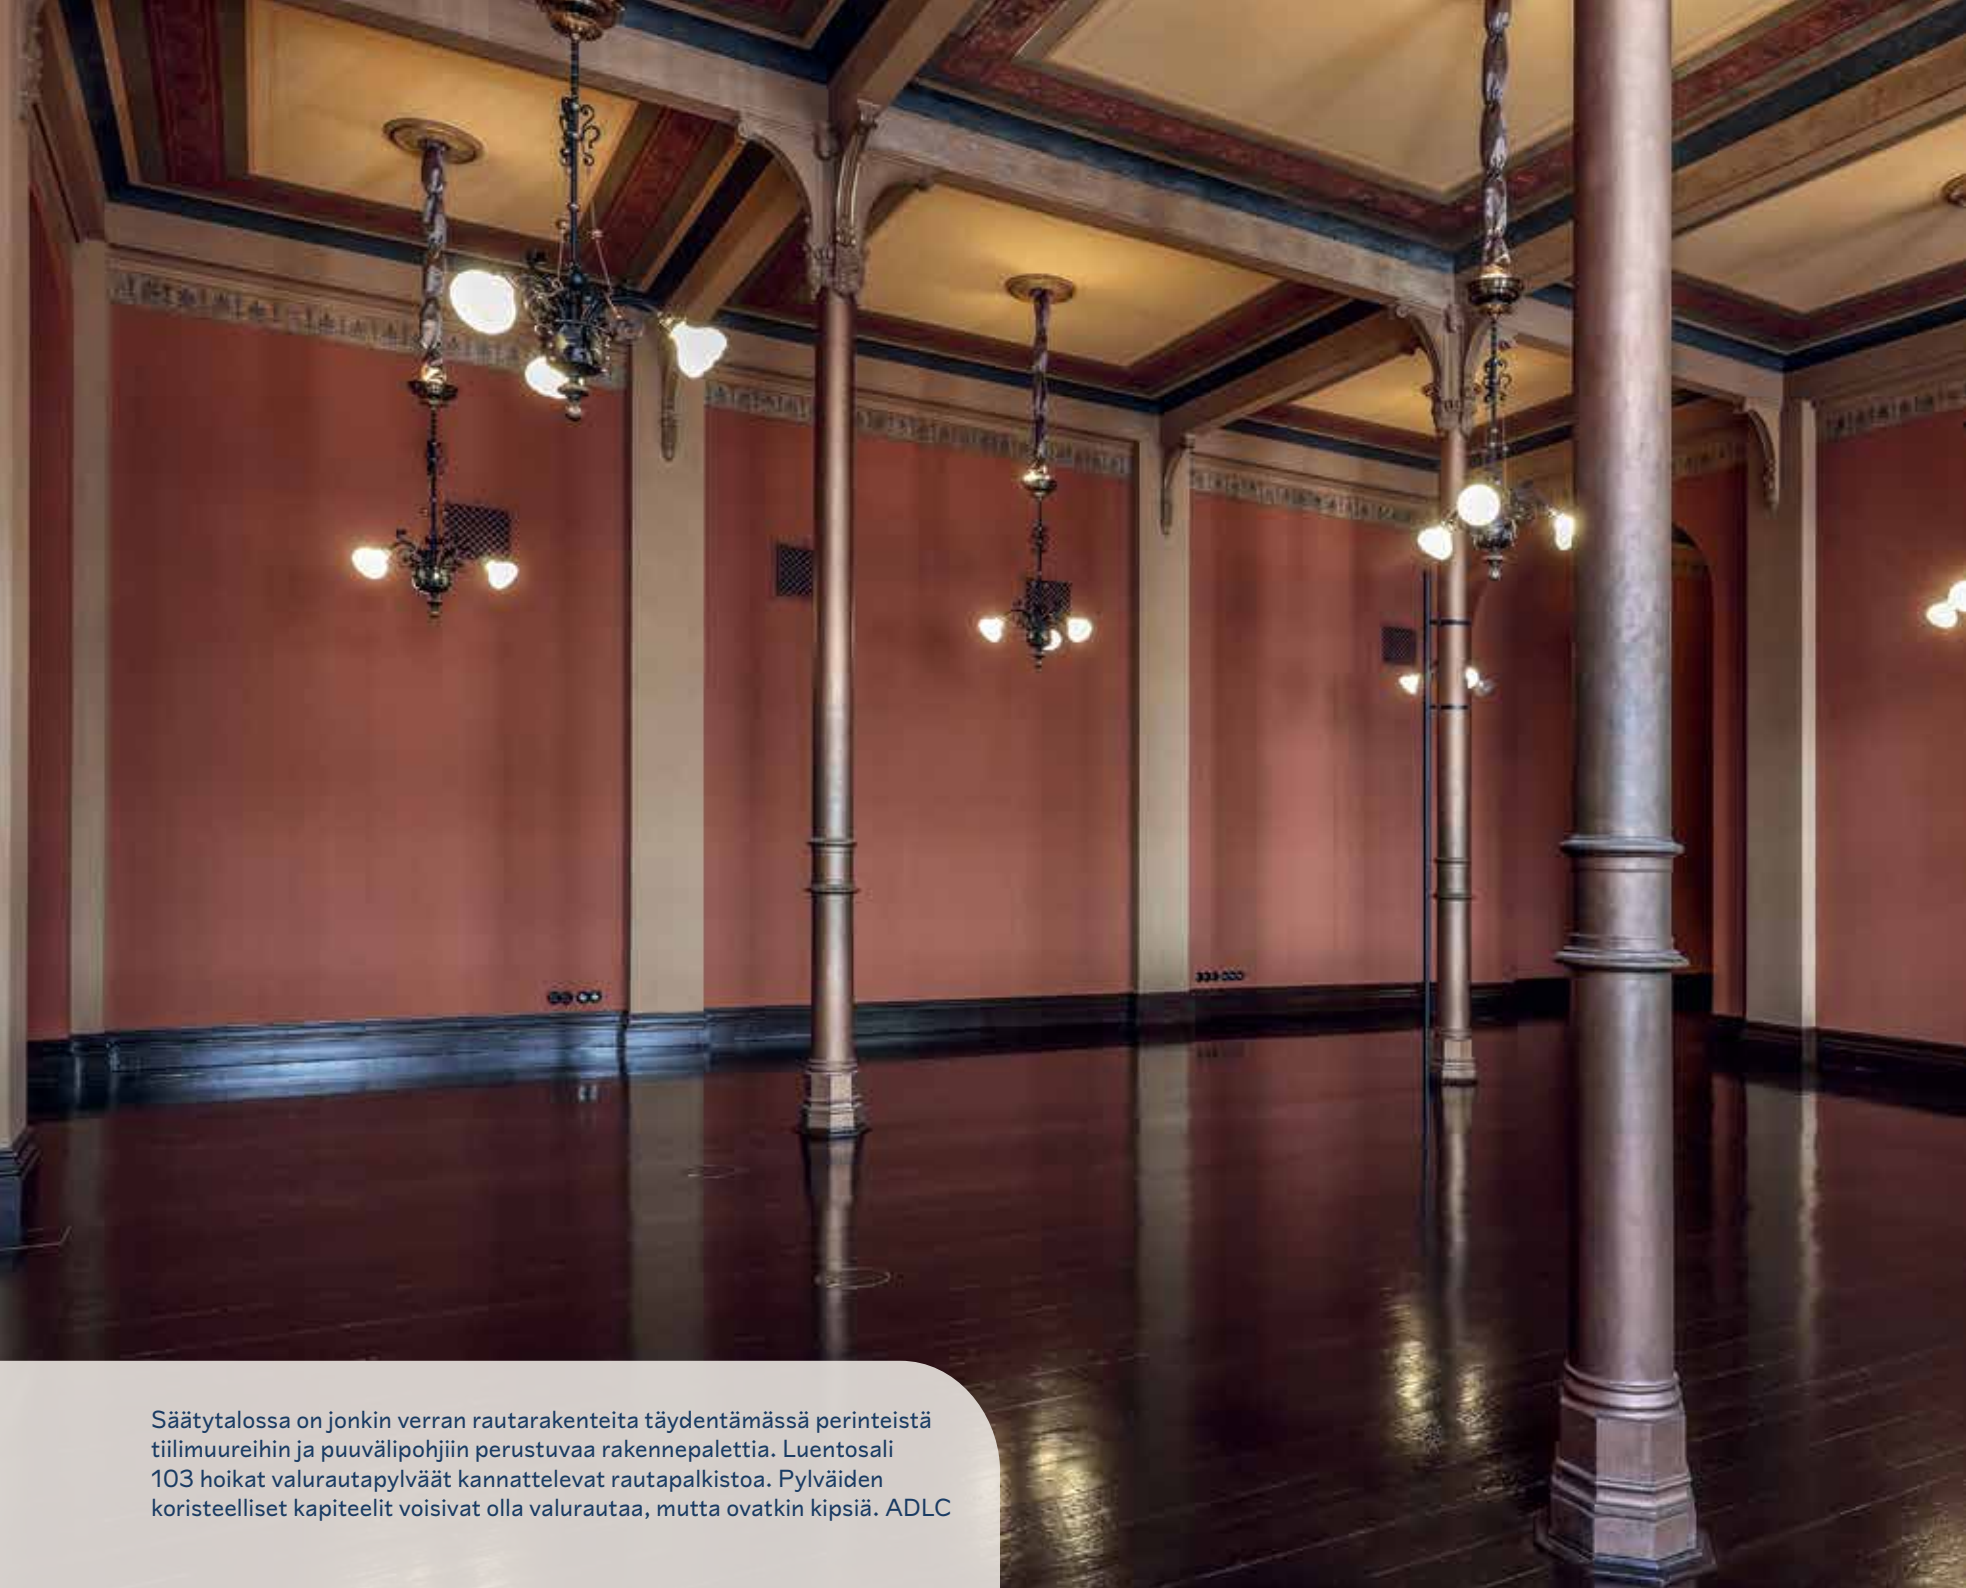
Säätytalossa on jonkin verran rautarakenteita täydentämässä perinteistä tiilimuureihin ja puuvälipohjiin perustuvaa rakennepalettia. Luentosali 103 hoikat valurautapylväät kannattelevat rautapalkistoa. Pylväiden koristeelliset kapiteelit voisivat olla valurautaa, mutta ovatkin kipsiä. ADLC

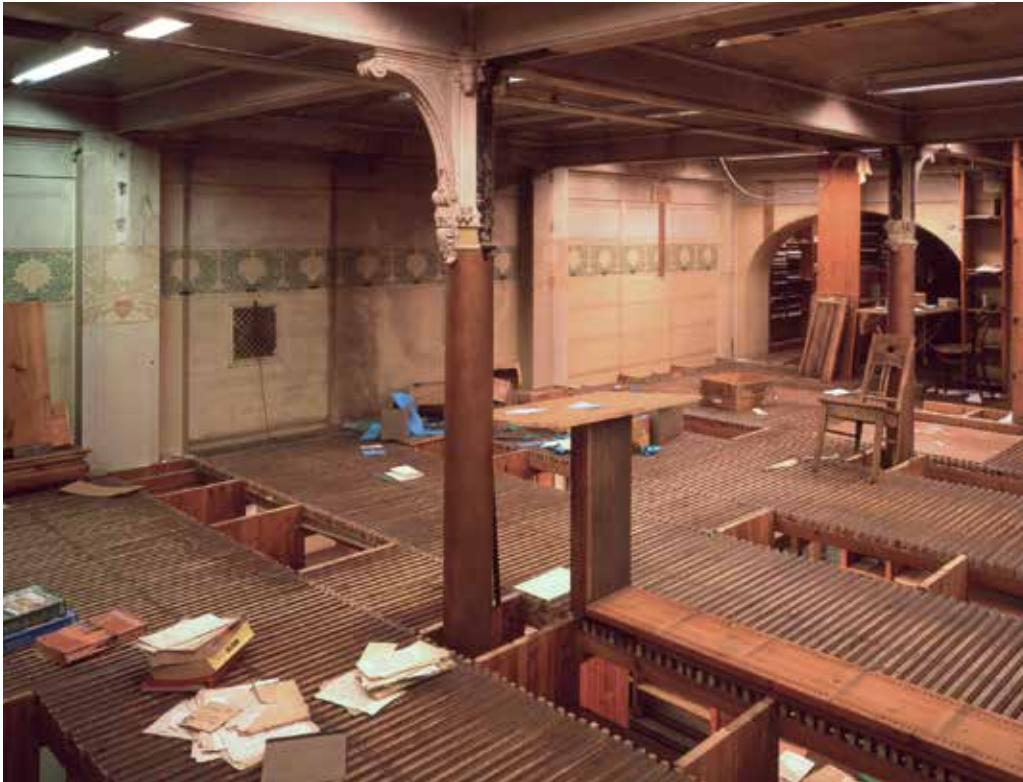
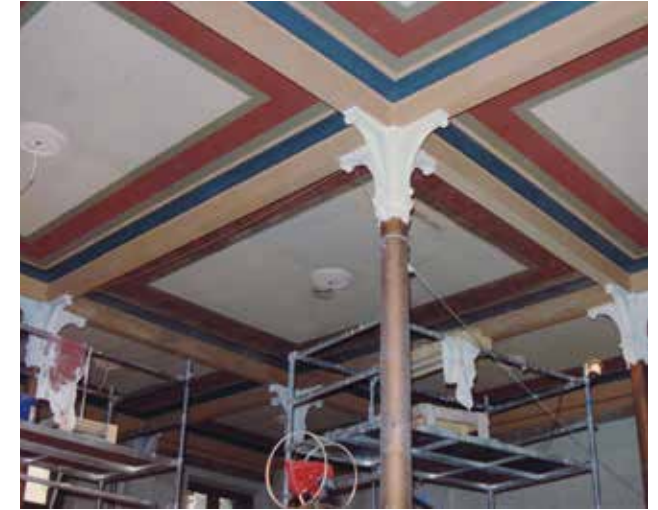
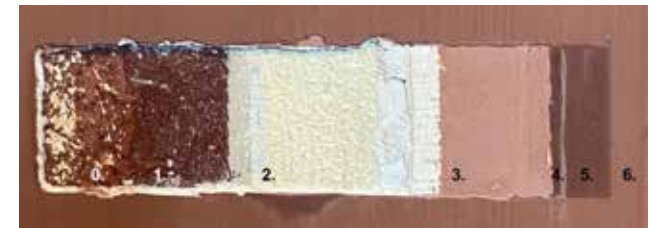
Vuonna 1991 valmistuneen peruskorjauksen aikana huoneen alkuperäinen, vuosikymmenien aikana sirpaloitunut interiööri toteutettiin uudestaan. Huoneen alkuperäinen tumman punainen perusväri oli ylimaalattu jo 1900-luvun alun muutostöissä ja vaaleita seiniä koristi vain yksinkertainen seppeleiheinen friisi. Kirjastotoimen myötä, ensin eduskunnan kirjastona, sittemmin Tieteellisten seurain valtuuskunnan kirjastona, tila jaettiin puisella ritilävälipohjalla kaksikerroksiseksi kirjastosaliksi. Katon koristemaalauksen ylimaalauksen ajankohtaa ei tunneta. Kun työt 1989 käynnistyivät, olivat katto, kipsikapiteelit ja palkisto yksivärisen vaaleita. Katon koristeet otettiin esiin yhdestä kentästä ja muut kentät rekonstruoiitiin sen mukaisesti. Kuvat edellisen peruskorjauksen aikaisia 1989–1991. Helander-Leiviskä

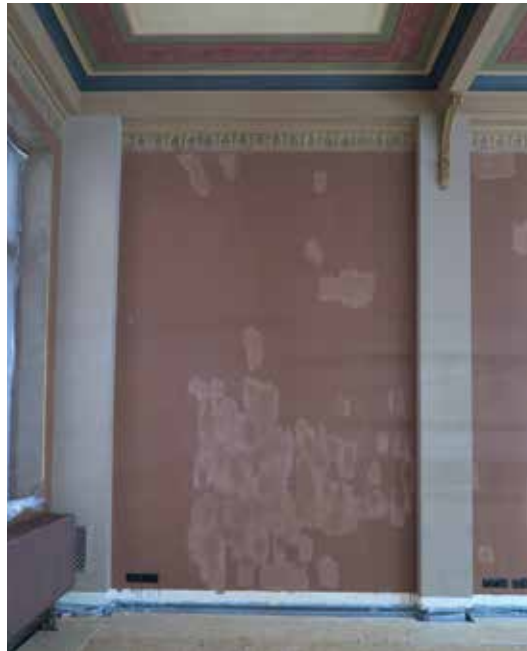
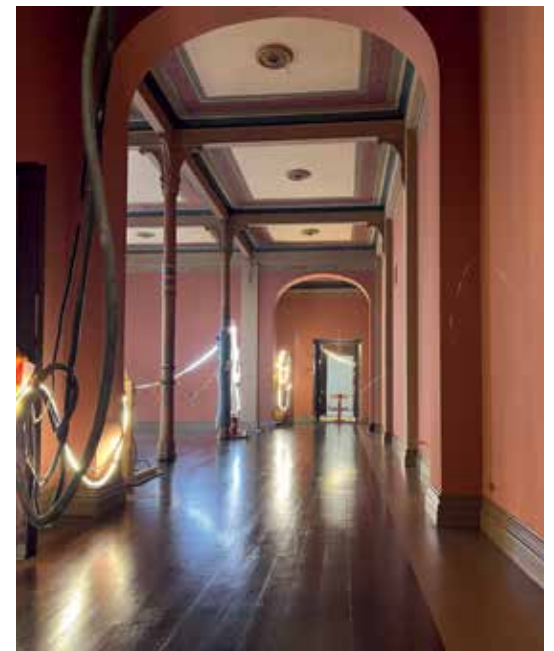
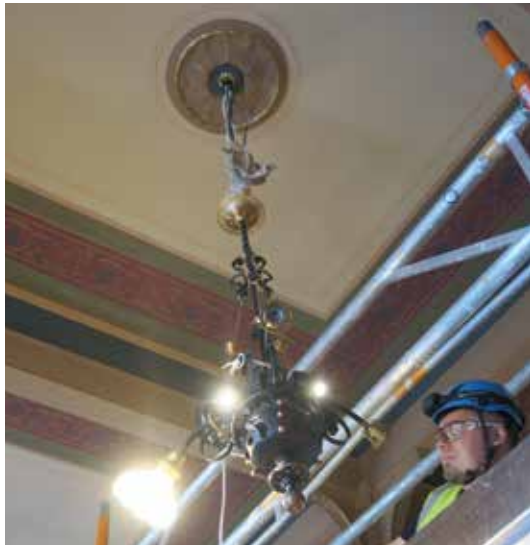
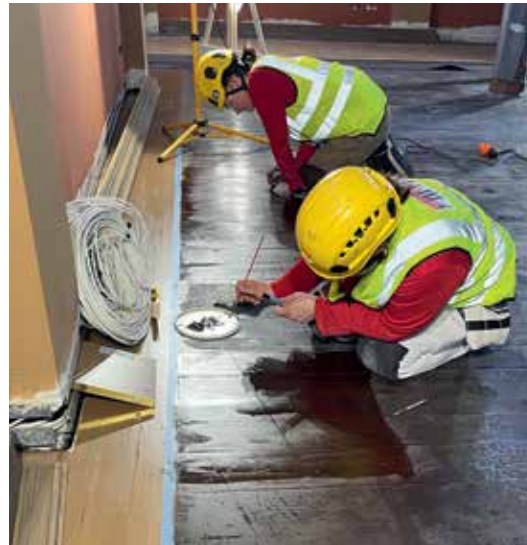
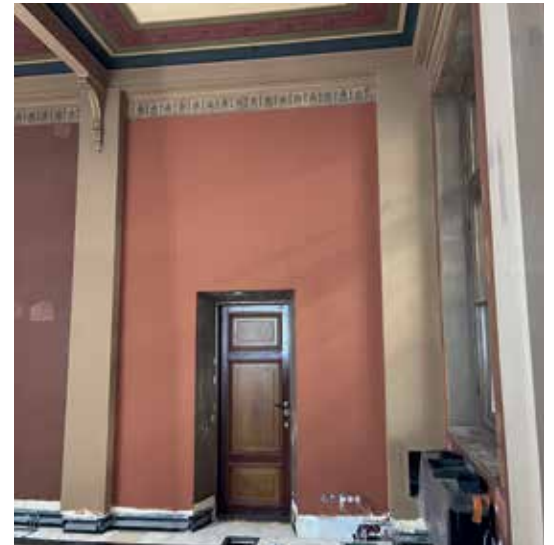
Tilan tummaan väriskaalaan haettiin kevennystä, mutta värisävyjen arviointi työmaavalaistuksessa oli hyvin haastavaa. ↘

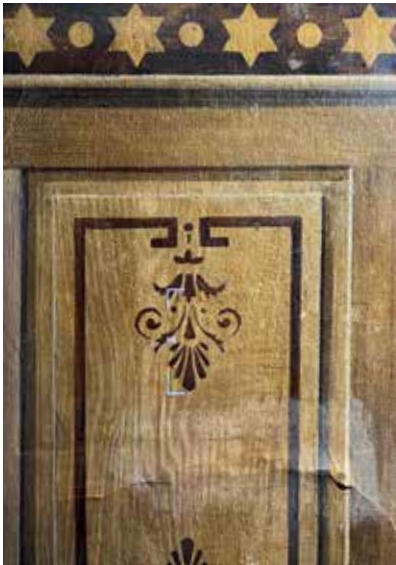
Kauempaa katsottuna ja pehmeässä valossa vanhat pinnat näyttävät usein hyvin kauniilta ja ehjiltä. Vasta kun pintaan annetaan sopivasti sivuvaloa ja huomio kohdennetaan lähelle, käy selväksi, että pinnoilla voi olla hyvin kirjava historia ja niiden vaurioituminen on etenevää.

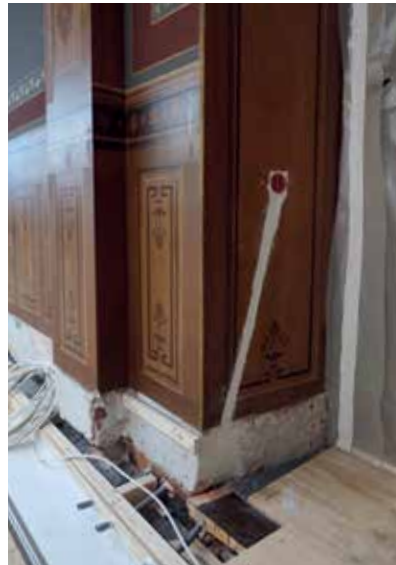
Kuvasarja sähköroilon paikkauksesta.

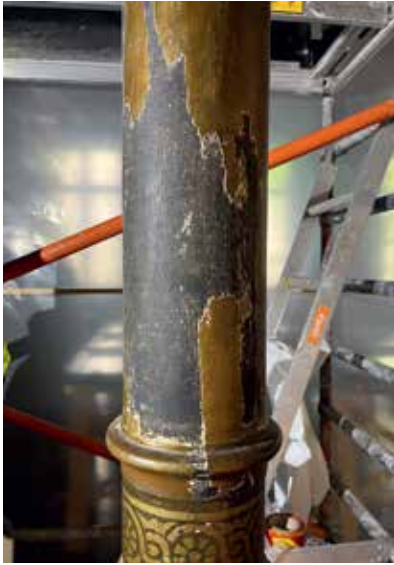
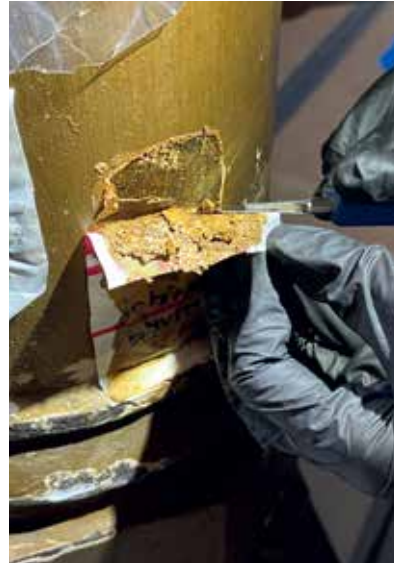
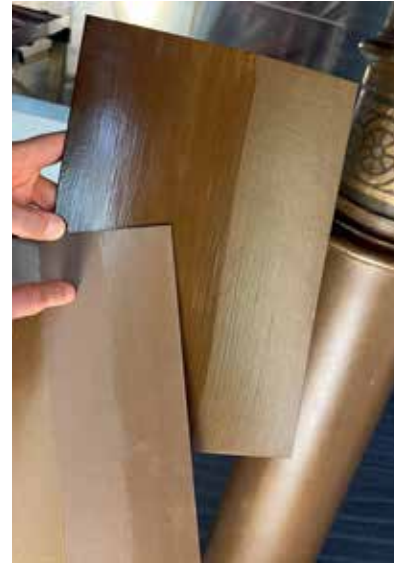
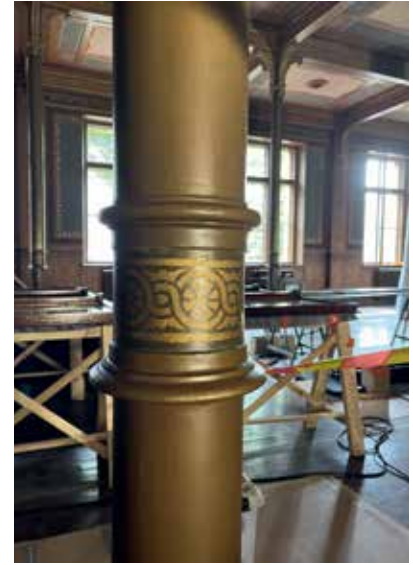
Ruokasalin pronssimaalattujen valurautapylväiden pintakäsittelyä oli konservoitu vuonna 2017, mutta maalipinnan irtoaminen on etenevä prosessi ja kiinnityksiä oli tehtävä uudestaan. Pahimmin vaurioituneelle pylväälle tehtiin koeluonteinen uudelleenmaalaus ruotsalaisella, rautapinoille soveltuvalla pellavaöljymaalituotteella. Lopputulos oli onnistunut ja tulevaisuudessa uudestaan maalausta voidaan tehdä tällä työtavalla mikäli konservoivat työtavat eivät ole toimivia.

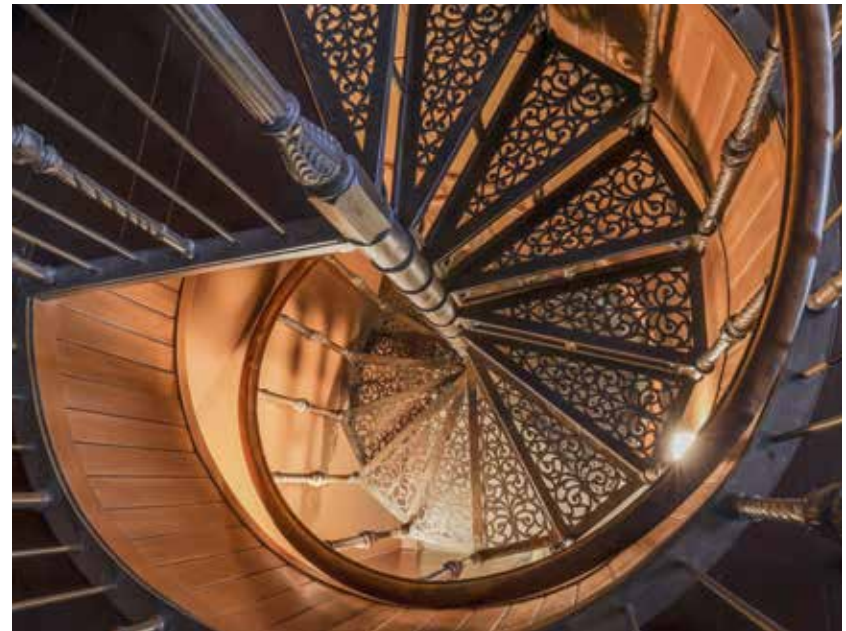
Kierreportaan kuilun seinien maalaaminen tumman punaruskeksi aiemman vaalean sijaan liittyy kuilun nyt osaksi ruokasalin tummaa väriskaalaa. Alkuperäispiirustusten mukaan kierreportaan vieressä on ollut pieni ruokahissi, joka on liittynyt ravintolasalin palvelutiskiini. ADLC

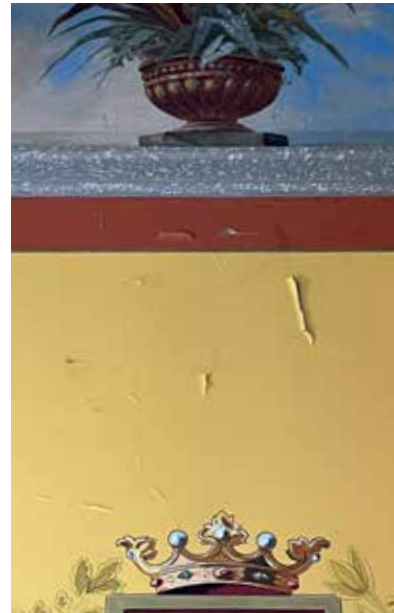
Seinäkentissä on tällä hetkellä kolme kerrosta vaakunoita ja varsin paksut maali- ja tasoitekerrokset. Huonot tartunnat kerrosten välillä, kovat maaliaineet ja pohjan vanhat halkeamalinjat aiheuttavat jännitteitä, jotka tulevat näkyviin pintojen irtoiluna. Pääsääntöisesti irtoamat kiinnitettiin liimaamalla, mutta koillisnurkassa Hämeen vaakunan kentässä pohjaan tehtiin kattavampi paikkaus.

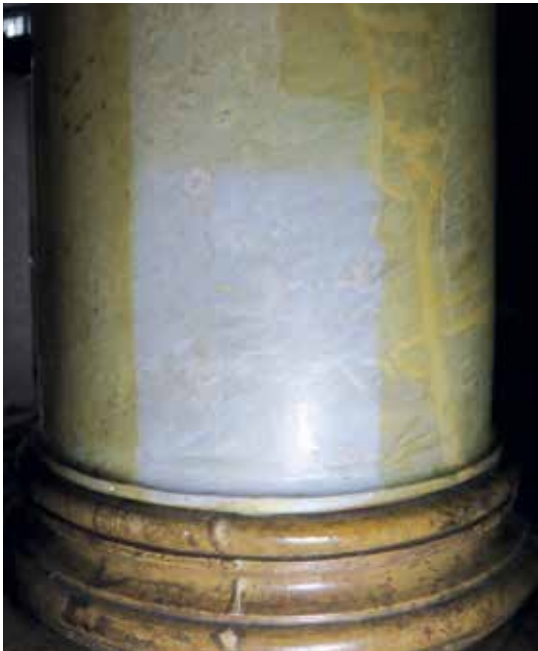
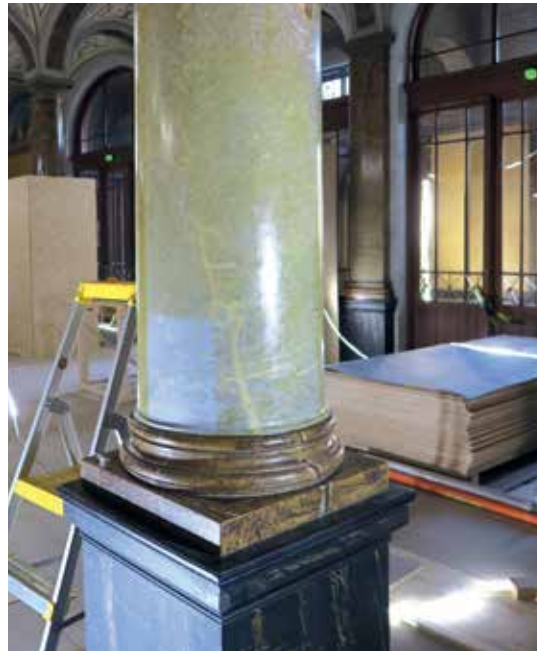
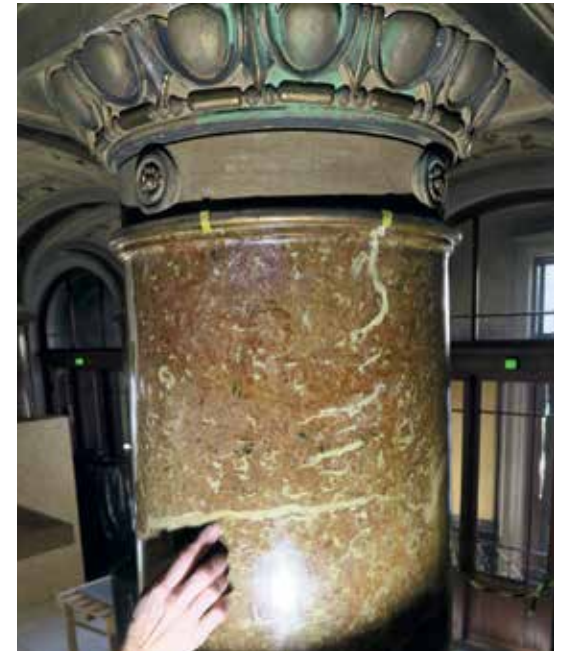
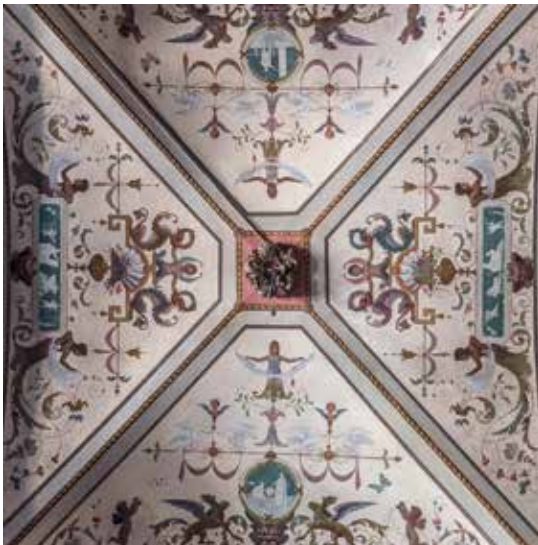
Vuosikymmenien saatossa pylväiden kiiltoa on tasattu sellakkapuleerauksilla. Valon puolella lakka on pinnaltaan himmentynyt, osin krakeloitunut ja pysynyt vaaleana, mutta varjon puolella lakka muodosti paksun keltaisen kerroksen. Sellakkaa ohennettiin varovaisella liuotuksella ja lopuksi pylväät käsiteltiin kauttaaltaan ohuella tasaavalla sellakakerroksella.

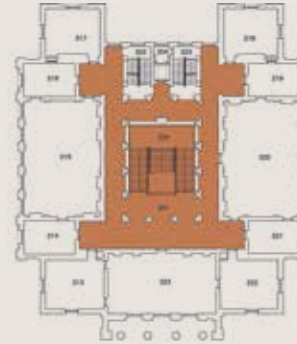
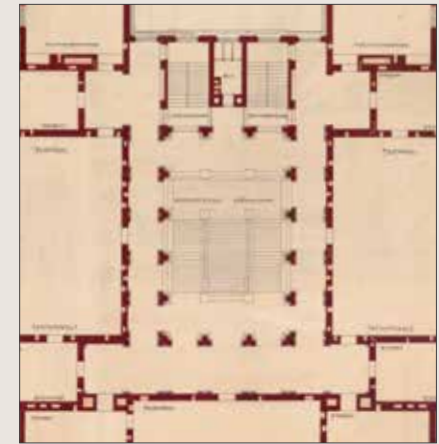
1888, 2. krs, Nyström, Rakh, KA.

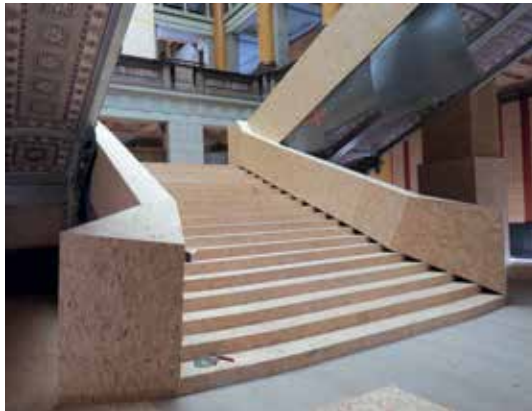
Hyvän työmaan yksi tärkeä ominaisuus on olla vaurioittamatta niitä alueita, joissa ei työskennellä. Rakennus Ahola huolehti suojausten tekemisestä tehokkaasti ja tarkasti. Kaarevamuotoisen pääportaan OSB-levystä tehdyt mittatilaussuojaukset toivat pääportaan tunnelmaan välliaikaisen vaalean puun sävystä.

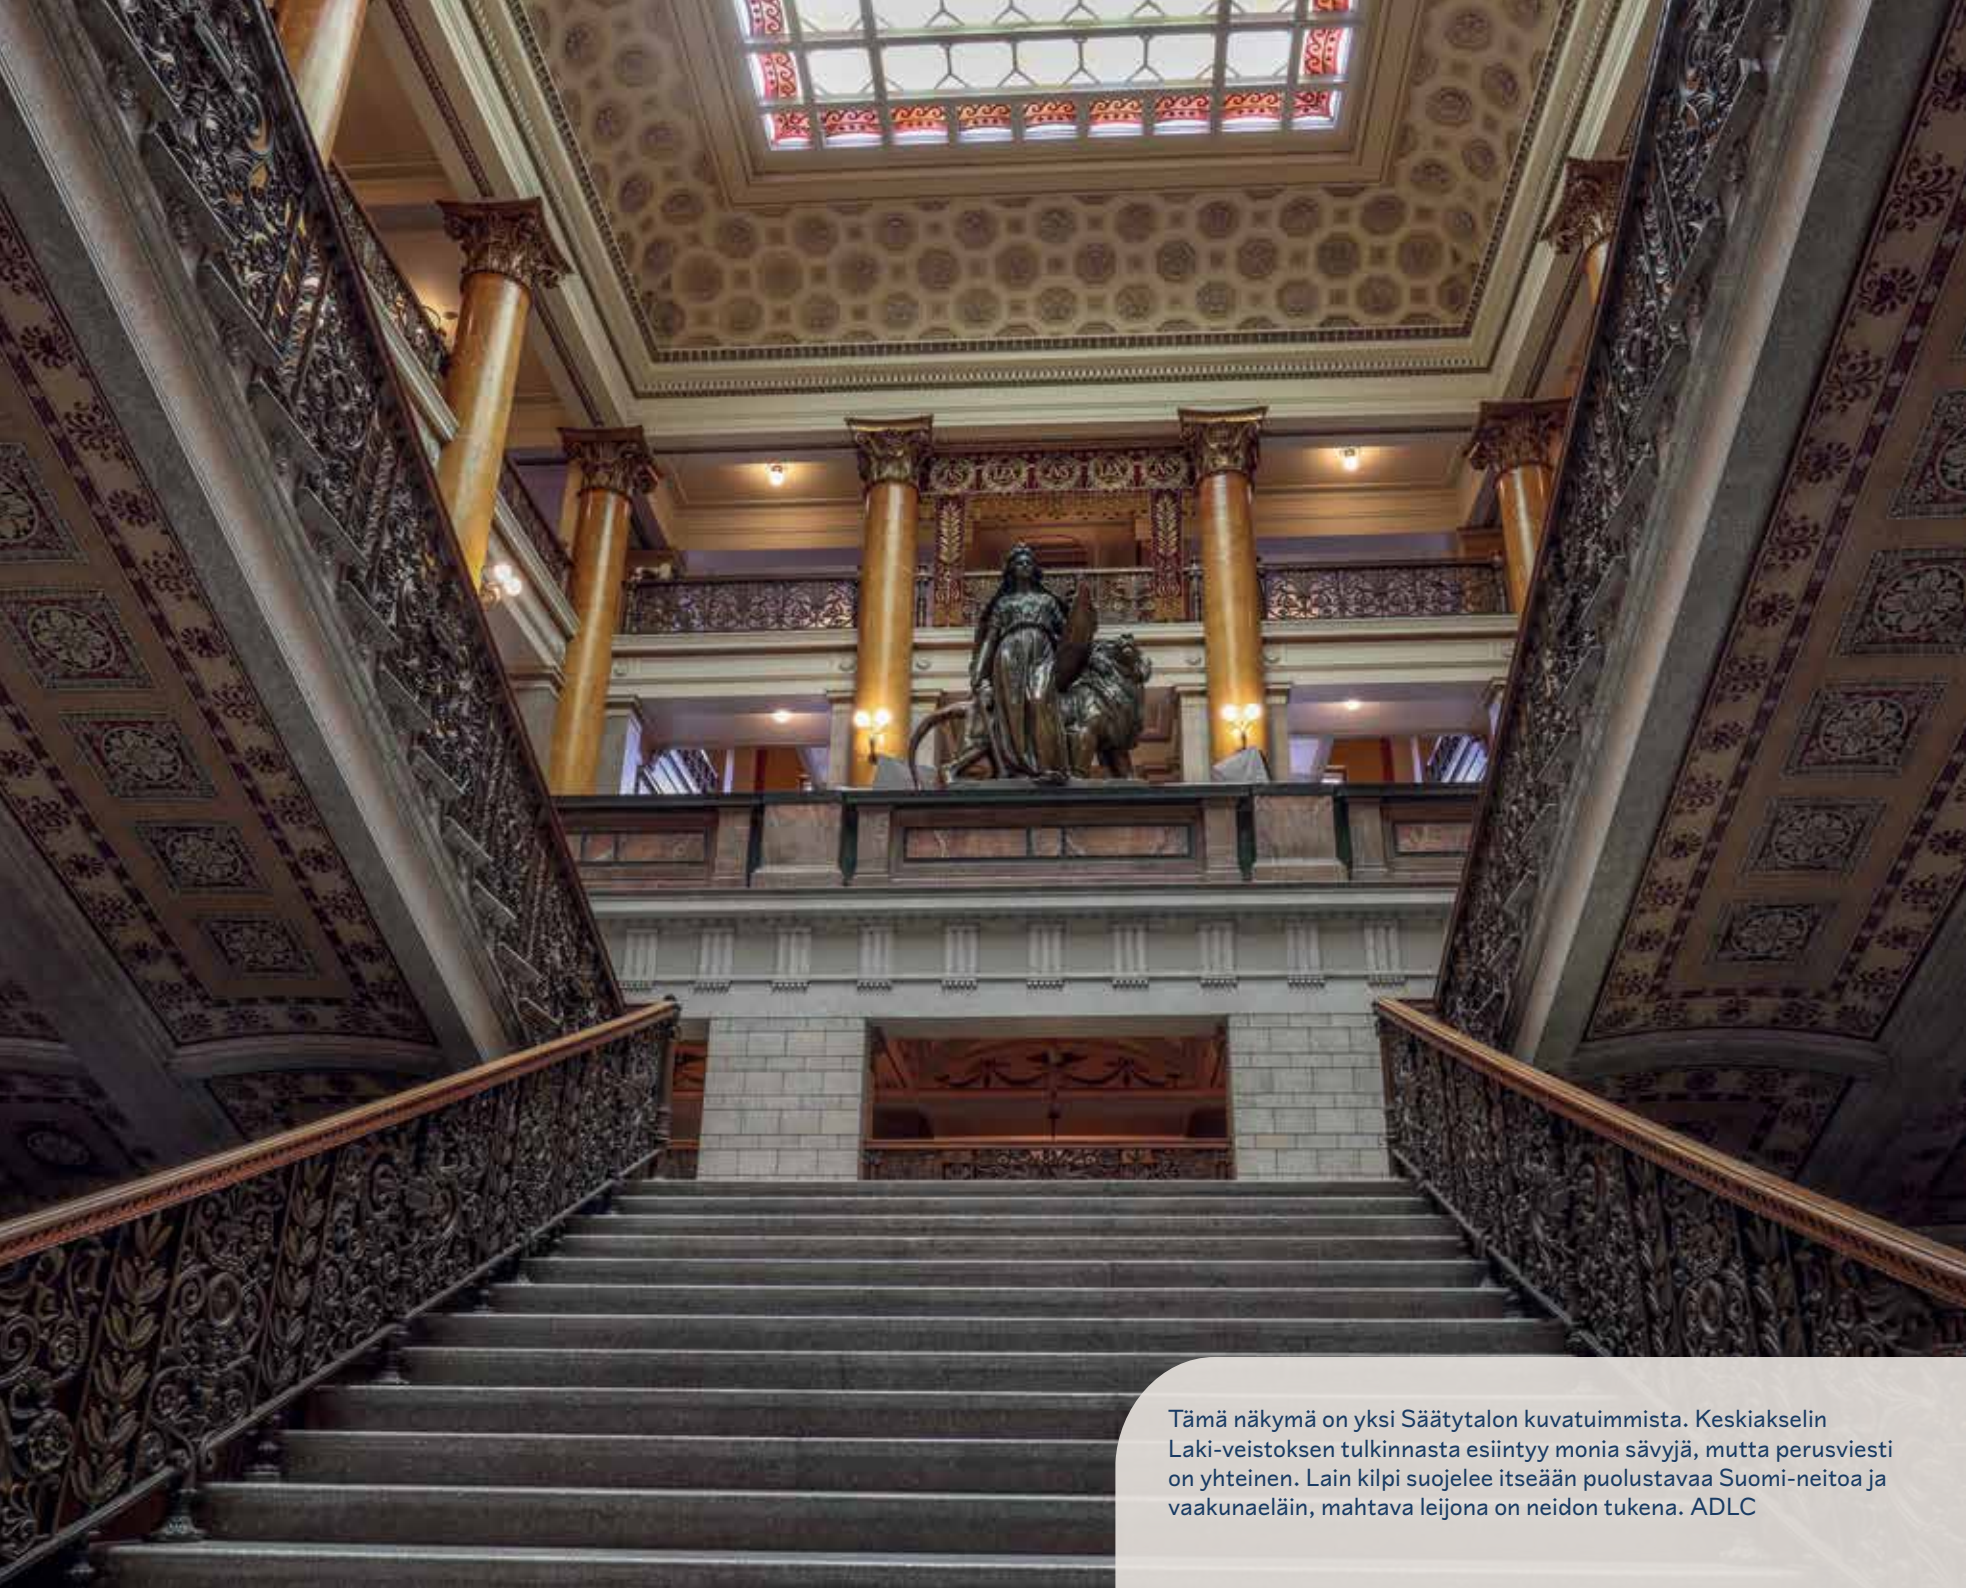
Tämä näkymä on yksi Säätalon kuvatuimmista. Keskiakselin Laki-veistoksen tulkinnasta esiintyy monia sävyjä, mutta perusviesti on yhteinen. Lain kilpi suojelee itseään puolustavaa Suomi-neitoa ja vaakunaeläin, mahtava leijona on neidon tukena. ADLC
