Säätytalon telineillä

Kertomuksia peruskorjaushankkeesta
2021-2025

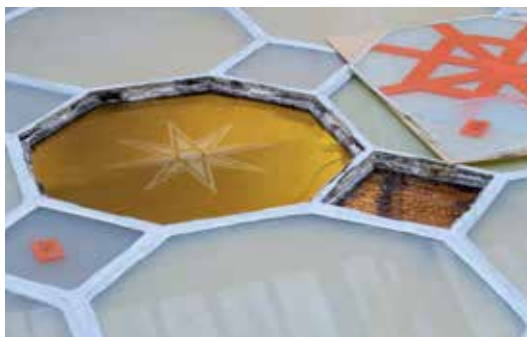
Lasiumpioiden avaaminen on tehtävä mekaanisesti ilman lämpöä, sillä rautarakenne laajenee kuumetessaan ja aiheuttaa lasille rikkoutumisvaaran.

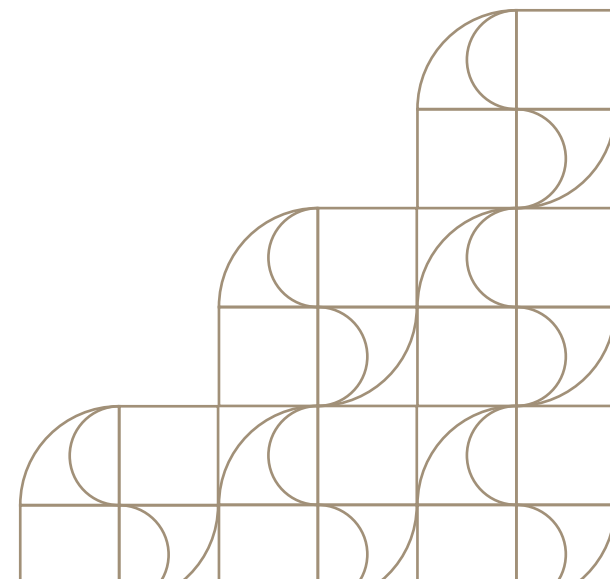
Lasimaalauksen kunto todettiin peruskorjauksista edeltävissä selvityksissä kohtalaisen hyväksi, mutta muutamissa laseissa oli huolestuttavia halkeamia. Katon alle rakennettiin porrashuoneen korkuisten telineiden varaan työtaso sekä lasimaalauksen että ympäröivien pintojen tutkimiseksi, puhdistamiseksi ja huoltamiseksi. Lasimaalauksen kentät ovat kitillä tiivistettyjä umpioita. Koviksi kivettyneiden kittien ja hyvin ohuiden lasien yhdistelmä on hankala huoltaa. Lopulta vain muutamia umpioita avattiin: kolmeen vaihdettiin rikkoutunut suojalasi. Miekkakäden ruudun halkeamat analysoitiin ja todettiin, että lasipaloilla ei ole putoamisvaaraa.

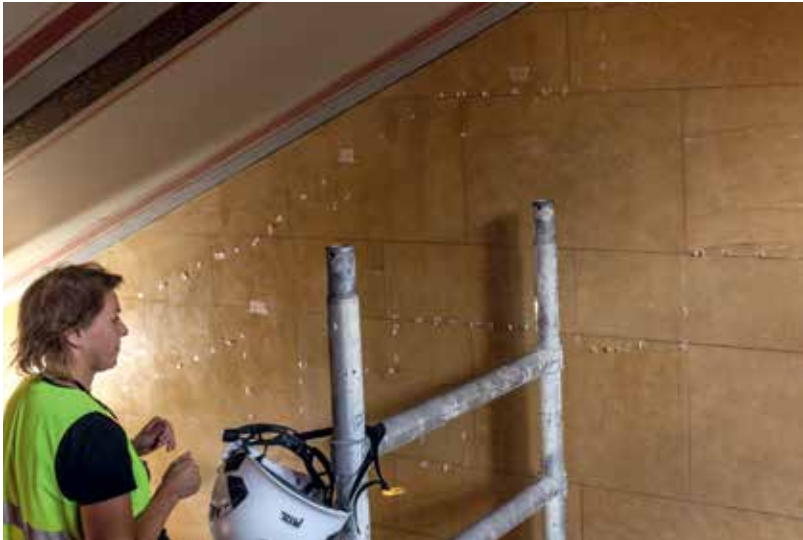
Konservointialueet oli erotettu työmaasta erillisalueiksi, joissa kypärän käyttäminen ei ollut pakollista.

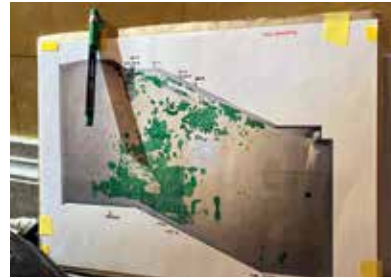
Kiinnitystyön johdonmukainen kartoitus on auttanut ymmärtämään vaurioitumisen etenemisen tavan ja ohjannut työtapojen valintoja.

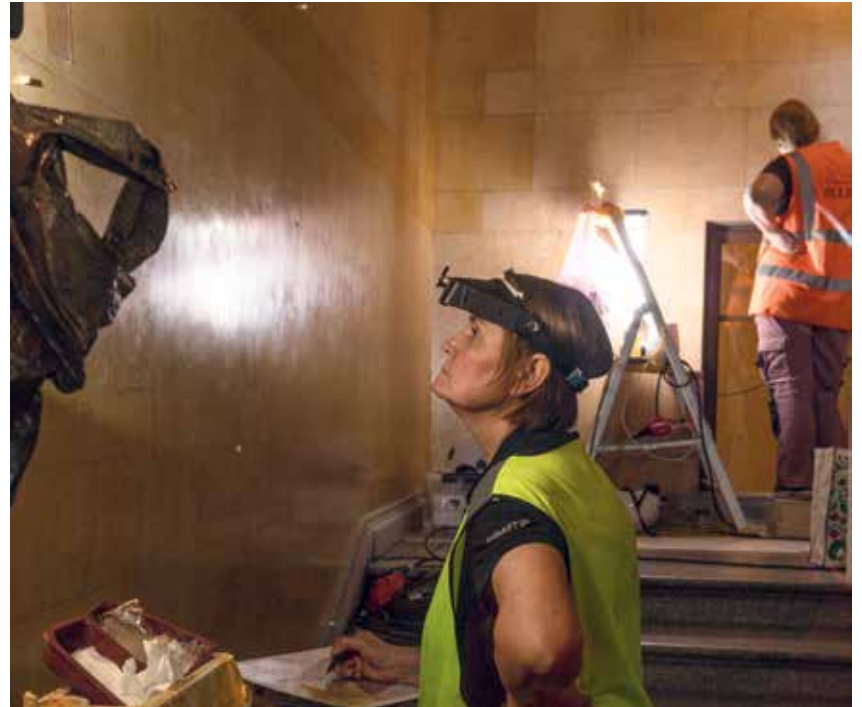
Eteläisen porrashuoneen konservointityöt olivat yksi hankkeen viimeisistä työsuorituksista ja porrashuoneessa oli parhaimmillaan kuusi henkeä kiinnitys- ja retusointityössä.

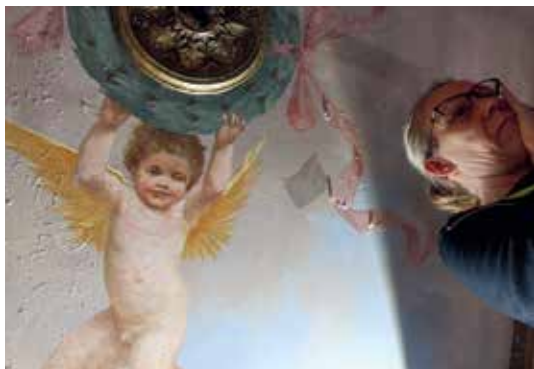
Keskikaton kujeileva putto kannattelee laakeriseppelettä ja tarkkailee konservaattori Heli Oikarisen pohdintoja. Puttohahmojen paksummalla öljymaalilla alunperin toteutetut pinnat ovat keskimäärin paremmassa kunnossa kuin ohuempina kerroksina toteutetut taivastaustat.

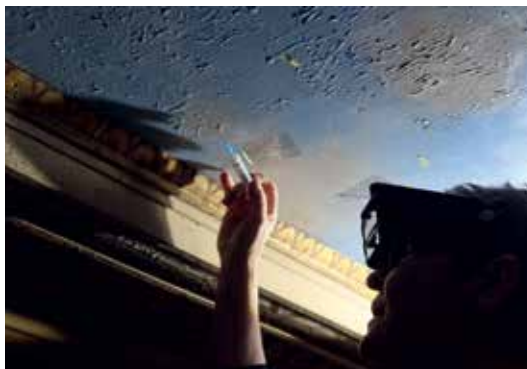
Kattomaalauksen konservoinnin oikeiden menetelmien löytämiseksi kokeiltiin useita eri liimoja. Konservaattori Arja Sorri on toiminut tämän peruskorjauksen pääkonservaattorina ohjaten kaikkiaan lähes 30 konservoijaa ja restauroijaa, mutta myös työskennellen itse telineillä.

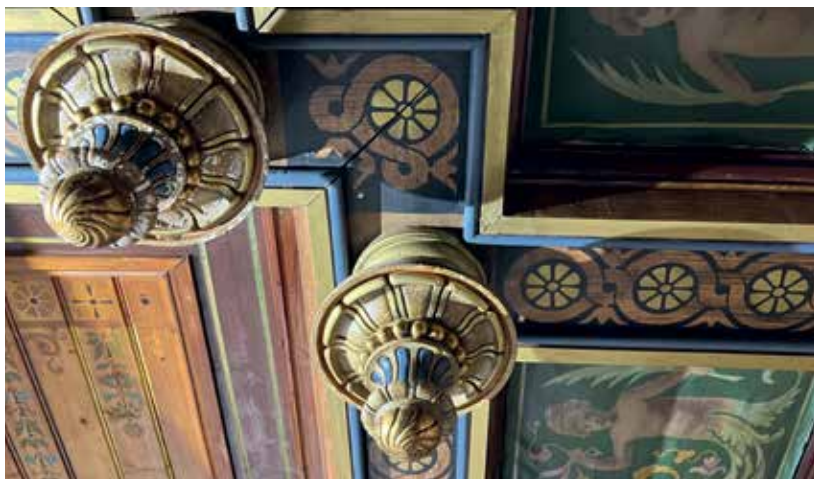
Läheltä katsottuna papiston salin katto on hyvin monimuotoinen ja koristeellinen.

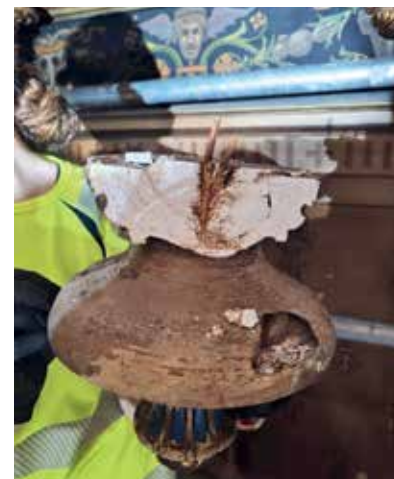
Palkiston liitoskohtien koristeiden maalipinta kiinnitettiin ja tarpeen mukaan retusoitii. Kipsivalosten kiinnitys perustui kahteen ristiin lyötyyn kookkaseen naulaan, jotka on valettu kiinnityskipsin sisään.

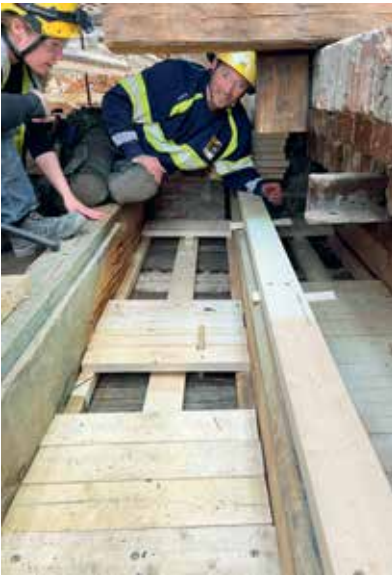
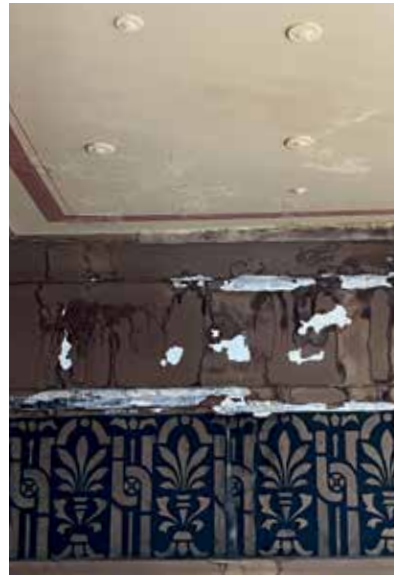
Papiston katon luoteisnurkan ja lehterin päällä olevan vesi- ja lahovaurion korjaaminen edellytti tekijöiltä sitkeyttä, notkeutta ja näppäryyttä. Ullakolla herkän katon päällä tehtiin puurakenteiden paikkakorjausta. Rapattu katto tuettiin työnaikaisesti alapuolelta ja kiinnitettiin sitten ruuveilla uusiin rakenteisiin.

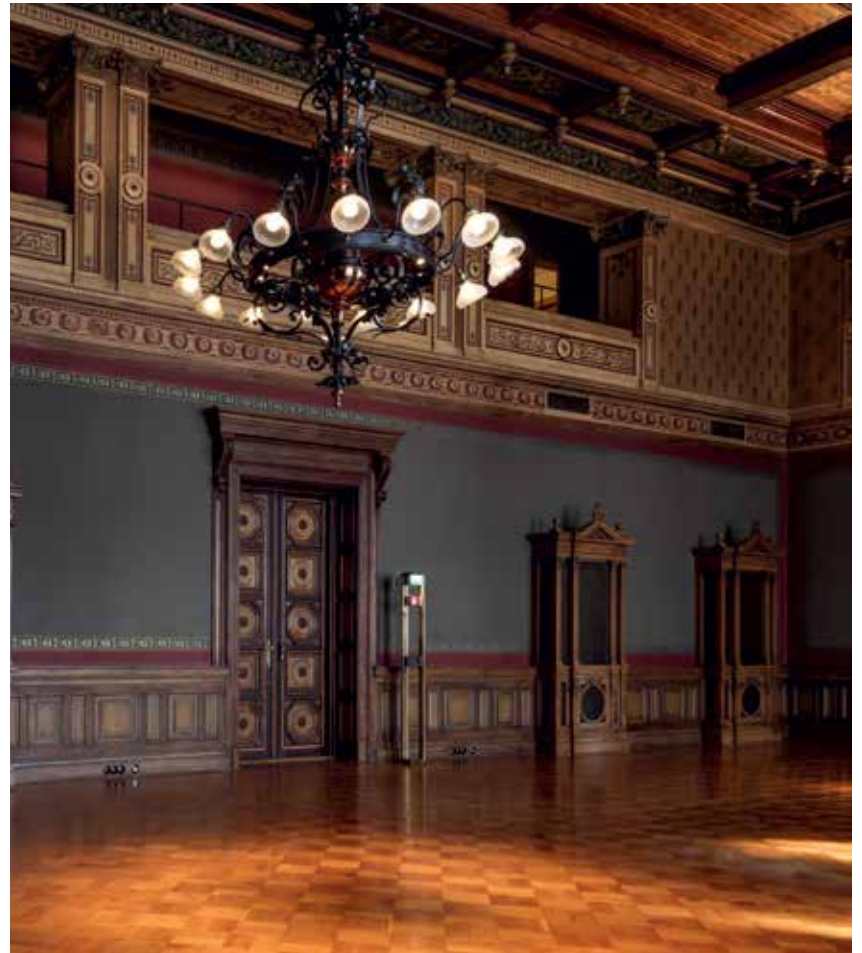
Papiston salin valaistus on herkkä tehtävä, jotta salin levollinen tunnelma ei hajoa liian kirkkaksiin valonlähteisiin. Vanhoihin valaisimiin lisättiin pieniä LED-spotteja, joista osa osoittaa alas ja osa kattoon. ADLC

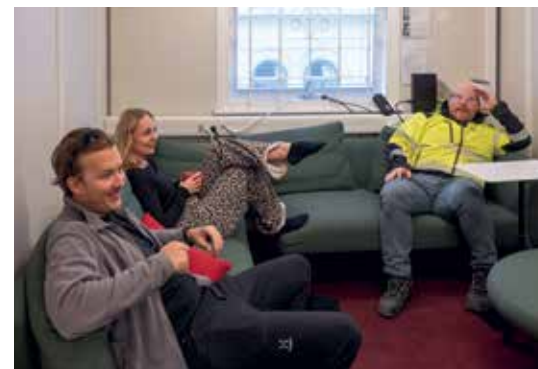
Työmaatoimiston keskipisteenä oli ns. Änäriluola, jossa tällä kertaa lepäilevät työnjohtajat Tommi Kostamo, Tuuli Mäkinen ja Iiro Salomäki. SR

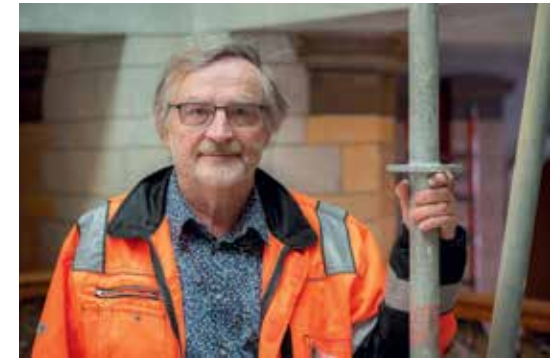
Rakennustöiden valvoja Harri Jansalon tehtävänä oli valvoa, että rakennustyöt tehtiin suunnitelmien ja määräysten mukaan. Lisäksi hankkeessa oli Indepro Oy:stä sähkövalvoja Mikko Tuomisto ja LVI-valvoja Tomi Laakso. SR

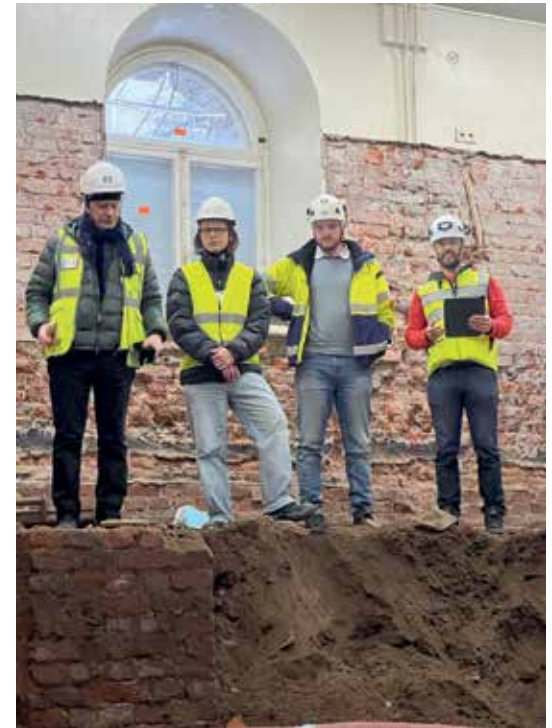
Ratkaisuiden hakeminen paikan päällä työmaalla oli antoisinta. Suunnittelupalaverissa kuopan reunalla arkkitehdit Simo Freese ja Iiro Ristikankare, työmaainsinööri Samuli Siivo ja rakennuttajakonsultti Oskari Peurakoski. TN

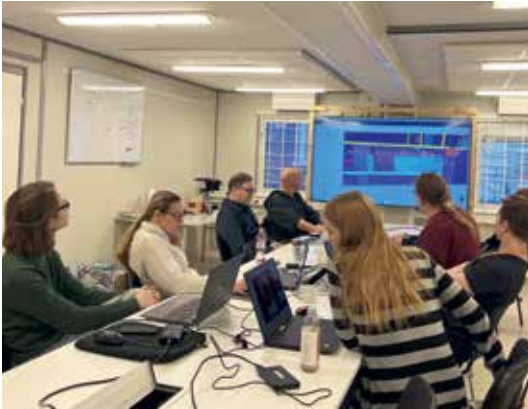
Perinteinen suunnittelukokous työmaatoimistossa. Kaikki suunnittelualat työskentelivät tietomallin avulla. SF

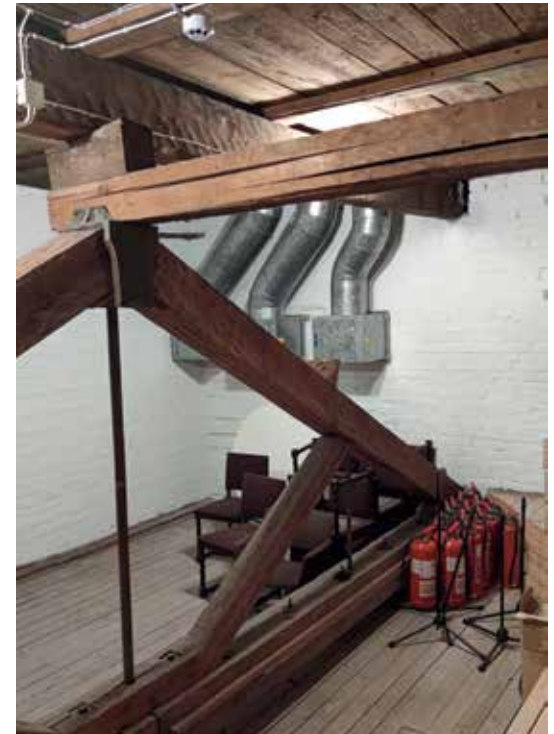
Kolmannen kerroksen nurkkahuoneissa on puuta ja metallia yhdistävät ansarakenteet. Näiden väliin rakennettiin uudet konehuoneet.
Tuuli Ranki

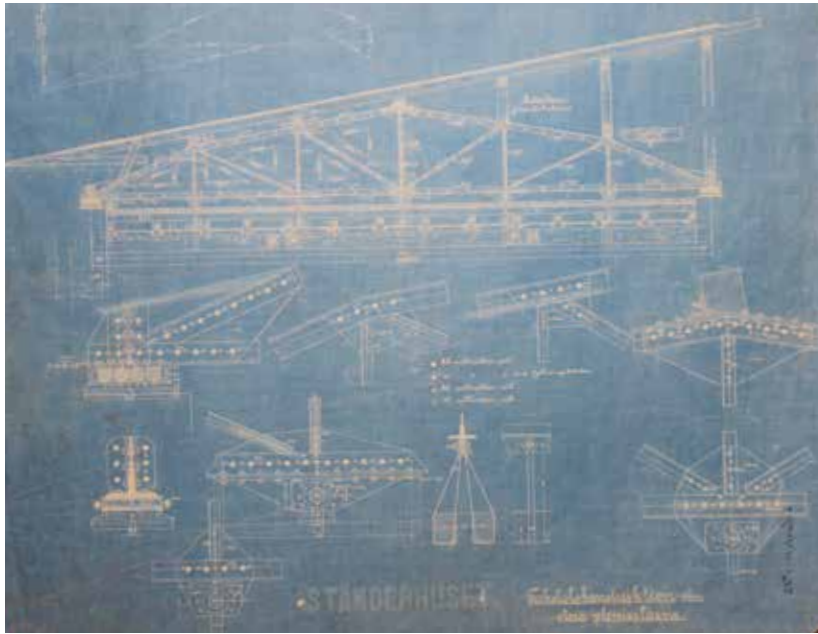
Alkuperäisiä ristikkorakenteiden suunnitelmia. KW

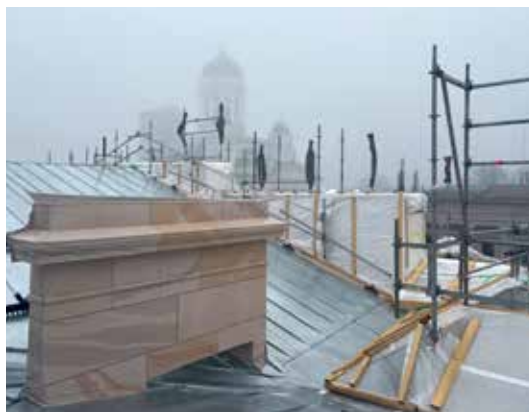
Perinteinen vuotokohta on ollut Snellmaninkadun puoleisessa jirissä, jossa attikat ovat keränneet taakseen lunta ja jäätä. Aukkoa suurennettiin ja sen taakse lisättiin lumiesteet. Attikaan palautettiin harkkomaalaus. SF

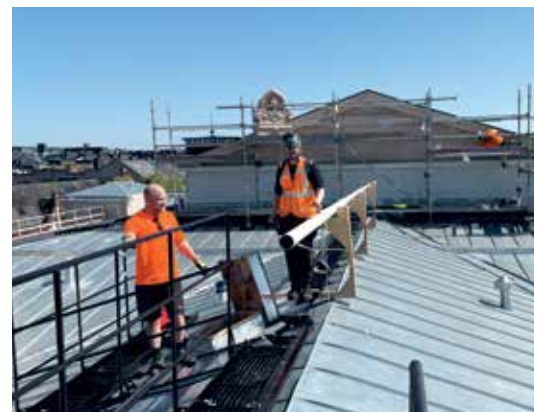
Rakennusentisöinti Ukri vastasi piippujen rappauskorjauksista ja koristeista, harkkomaalauksista ja akroterioiden kunnostamisesta. Oranssit ukrilaiset viimeistelytyöissä katolla. SF

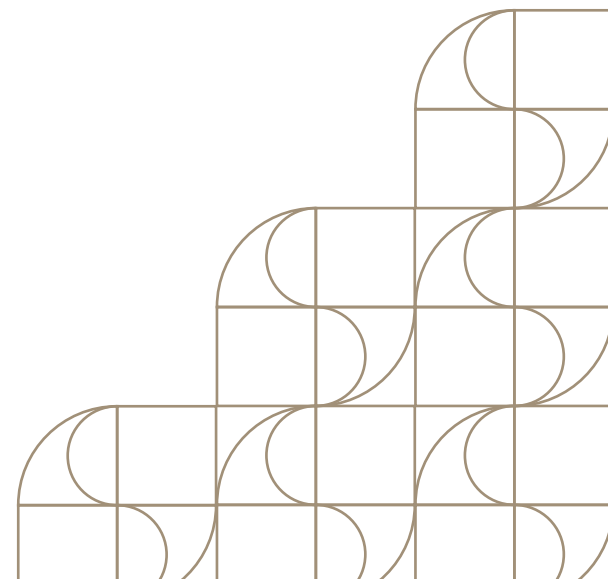
Ilpo Heikkinen: Vesikattorakenteiden puukorjaukset

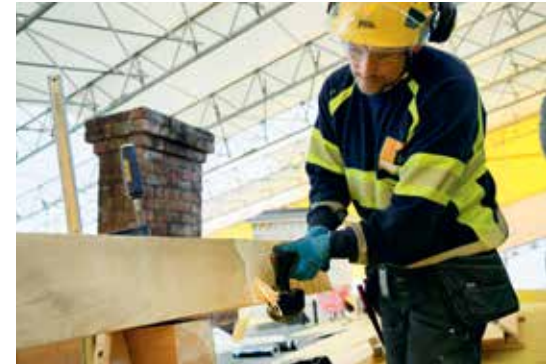
Restaurointikirvesmies Ilpo Heikkinen veistää piilukirveellä kattorakenteen hirttä. Jussi Helttunen/Rakennuslehti

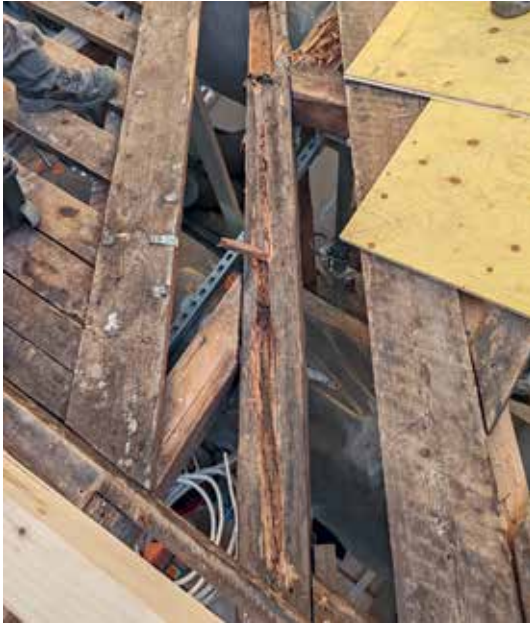
Jiirihirren lahovauriota oli mahdotonta nähdä alapuolelta. Vesi on valunut hirren yläpintaa pitkin. Reino Huuskonen

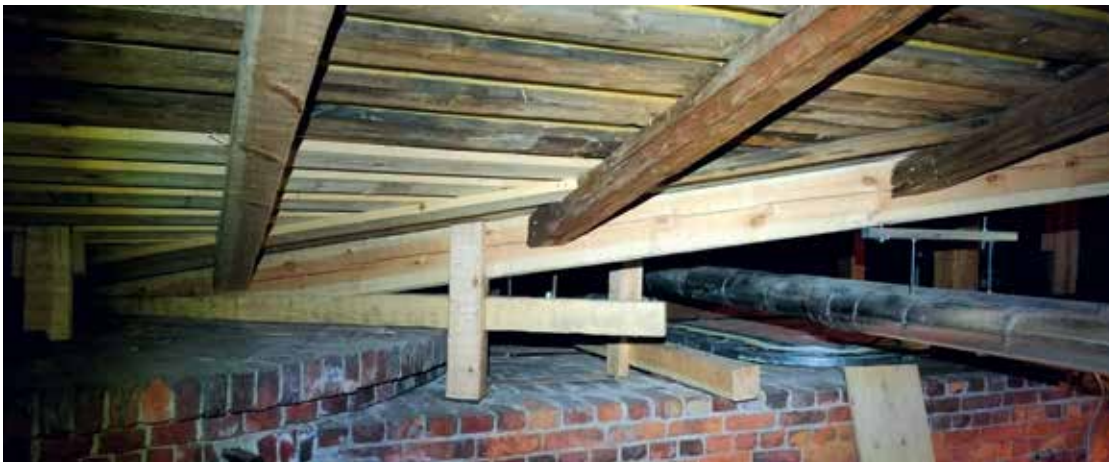
rakeneruuveja. Näin toimittiin osin lujemman rakenteellisen kestävyuden saavuttamiseksi, mutta osin myös jättääksemme yhtenäisen merkin rakenteiden korjausajankohdasta.

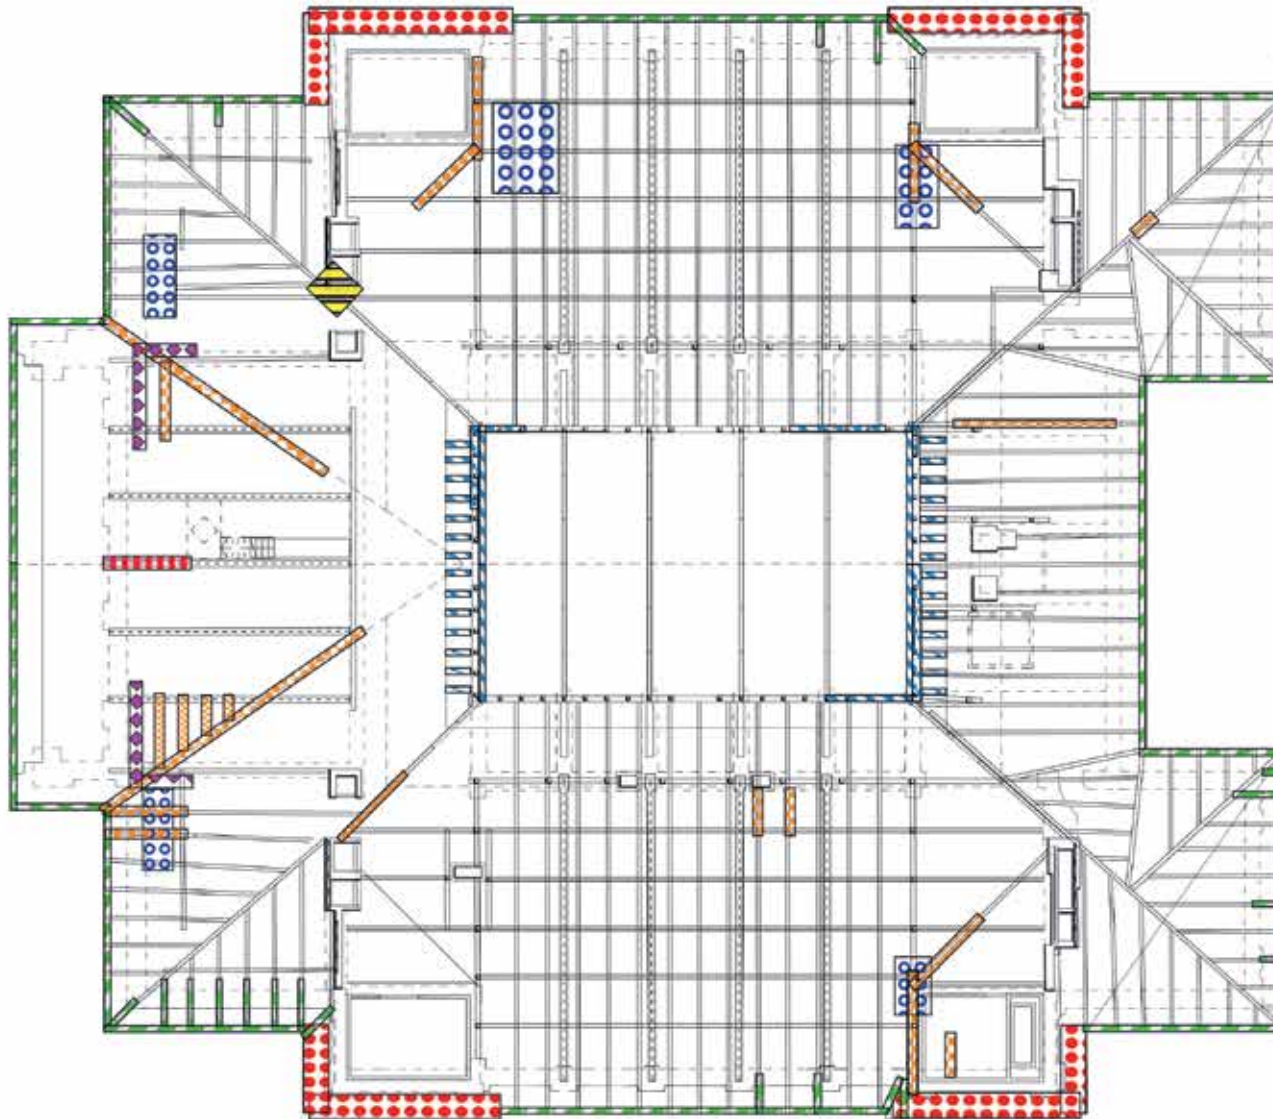
-   Yläpohjan ja ullakon lattioiden korjausalueet
-   Jiirihirsien ja kattokannattajien korjausalueet
-   Räystäiden korjausalueet
-   Nurkkatornien korjausalueet
-   Attikoiden korjausalueet
-   Valoullakon korjausalueet
-   Päätymion kurkkihirsien korjausalue
-   Jiirihirsien pystypilarin tuenta

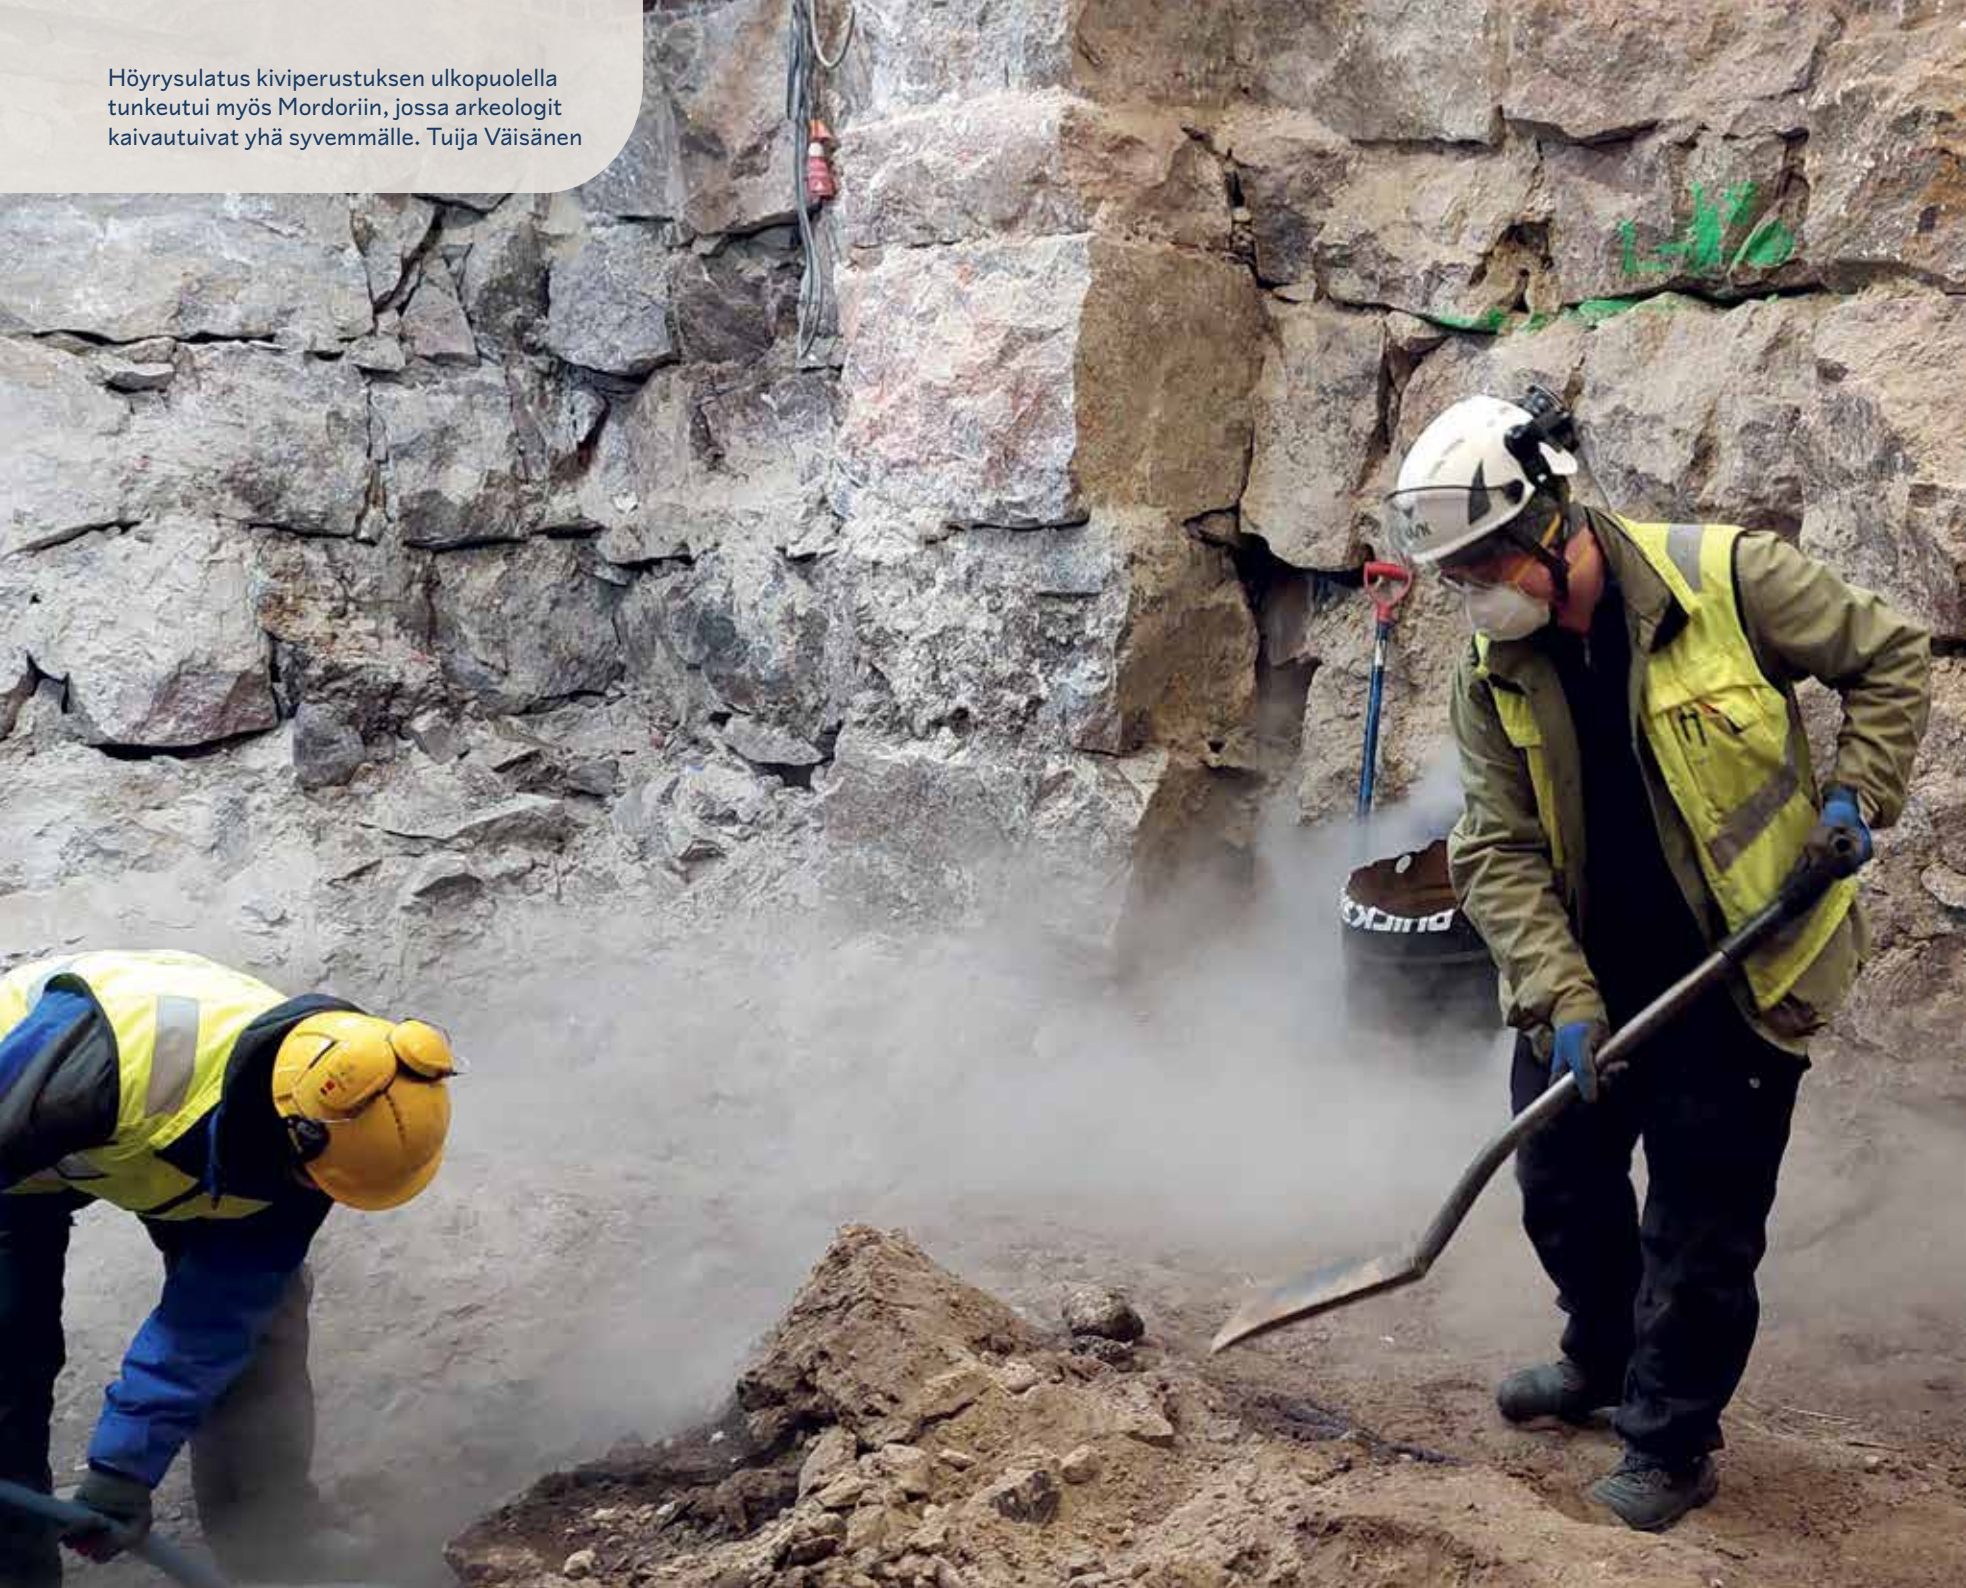
Konehuoneita Mordoriin ja ullakolle

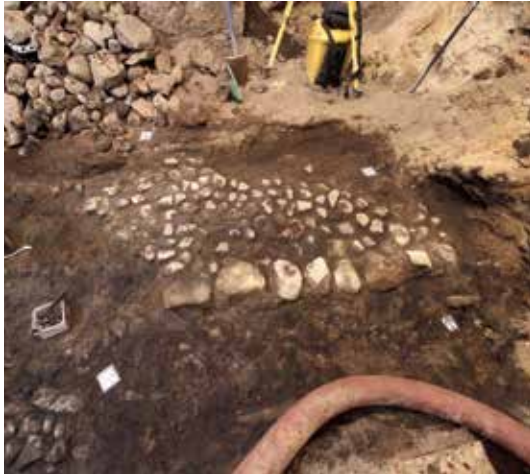
Kookkaammilla kivillä reunustettu tiekiveys Mordorissa. Tuija Väisänen

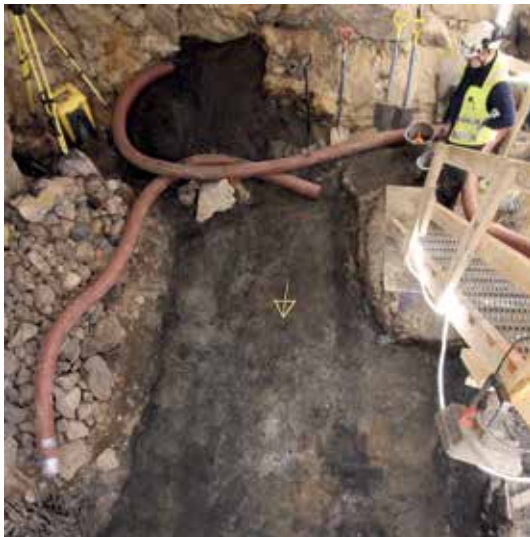
Mordorin alimpia kulttuurikerroksia, joissa erottuvat ajourat. Tuija Väisänen

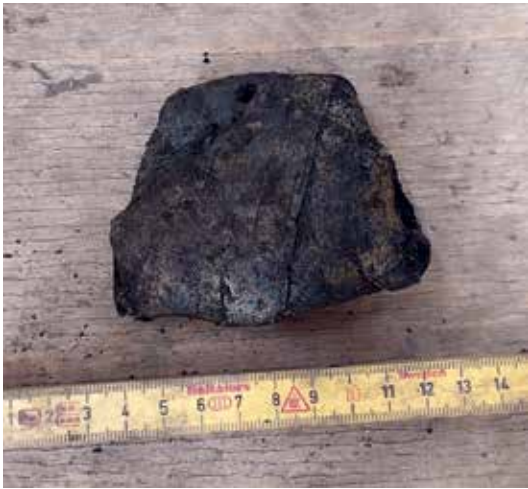
Verkonpaino Mordorista. Tuija Väisänen

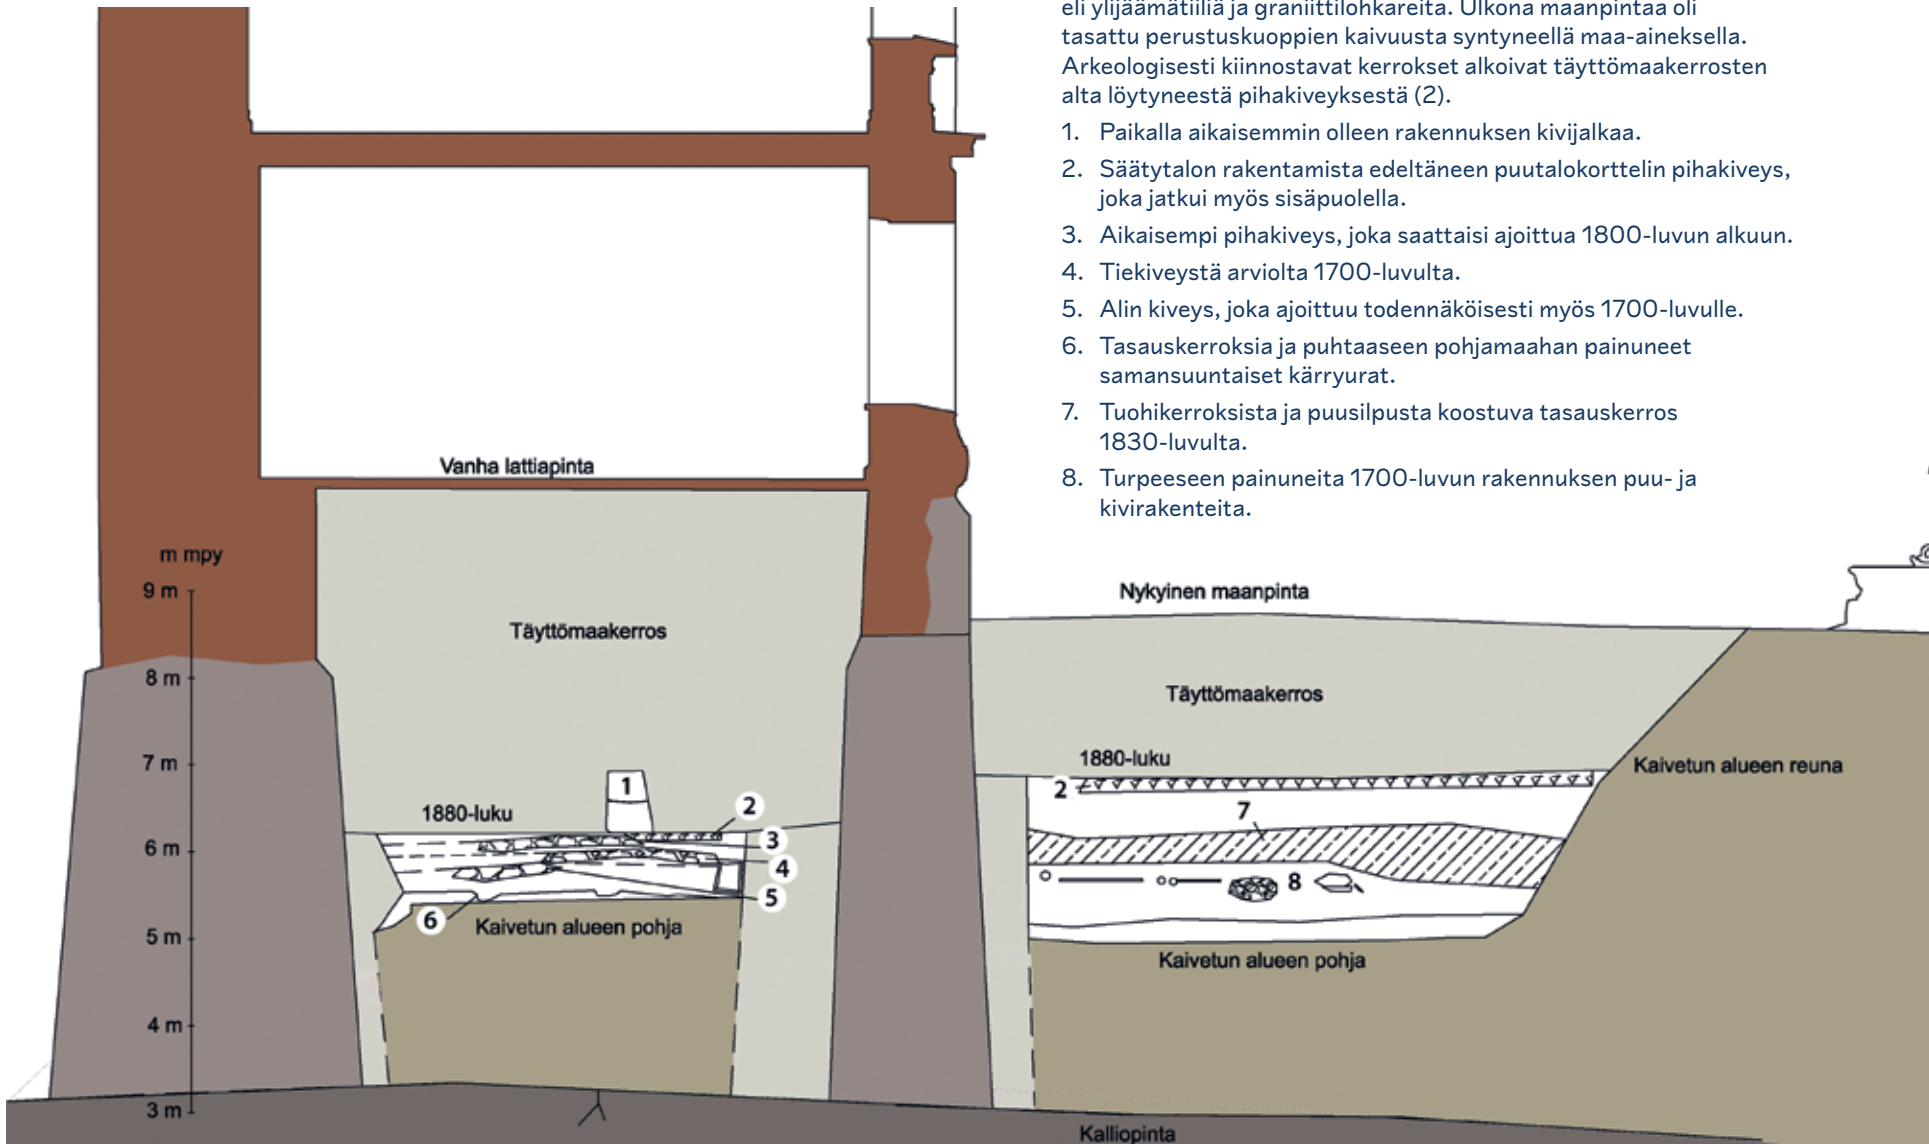
Kuvassa on esitetty laajemman ulkoalueen ja Mordorin havaittuja aikatasoja yksinkertaistettuna. Molemmiin puolin päällimmäisenä sekä sisällä että ulkona oli paksu täyttömaakerros. Sisäpuolella lattian alla oli paksu kerros Säätytalon rakentamisaikaista rakennusjätettä eli ylijäämätiliä ja graniittilohkareita. Ulkona maanpintaa oli tasattu perustuskouppien kaivuusta syntyneellä maa-aineksella. Arkeologisesti kiinnostavat kerrokset alkoivat täyttömaakerrosten alta löytyneestä pihakiveyksestä (2).

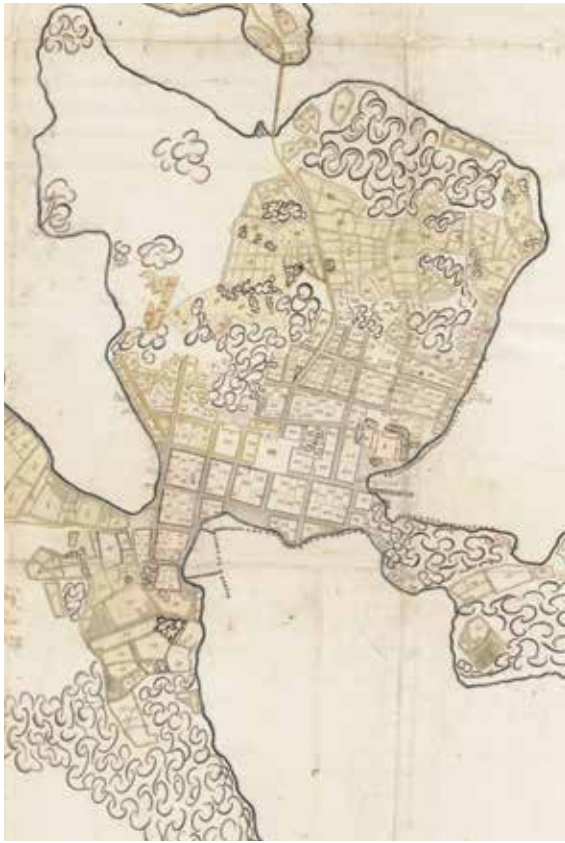
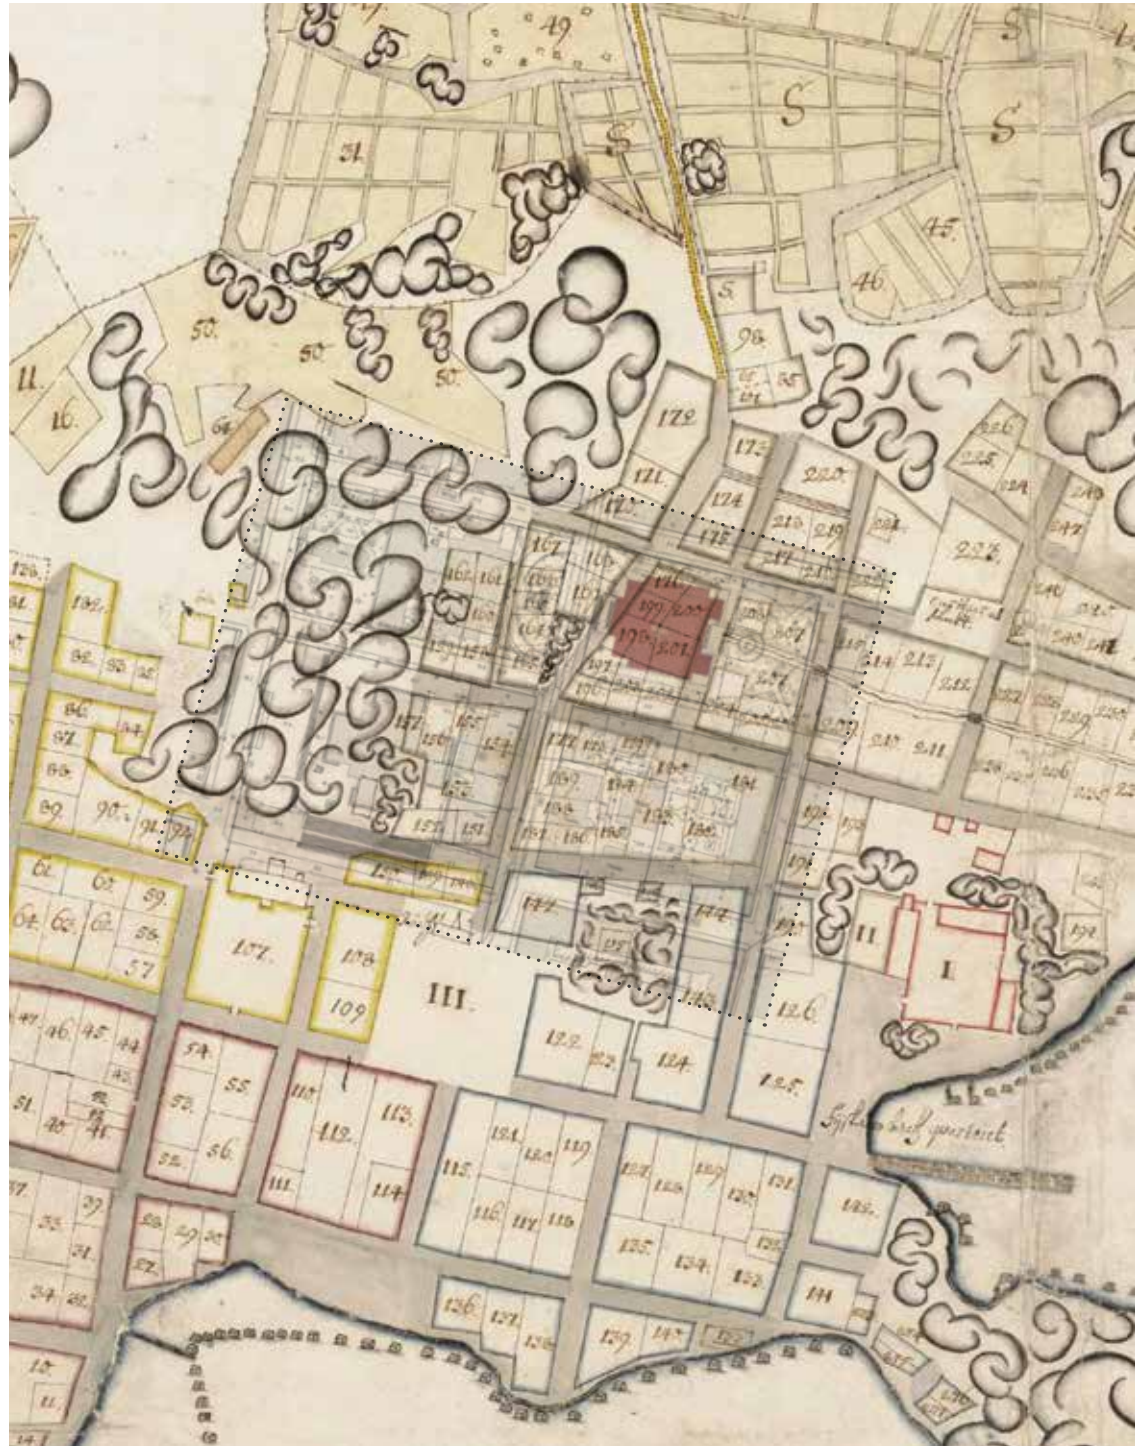
Historiallisena pohjakarttana on geometrinen piirustus tapulikaupunki Helsingistä, piirtänyt Lars Forsell, 1696, täydennetty 1701. Riksarkivet. Sen päällä on ote Helsingin kantakartasta. Säätytalo on merkitty punaisella. Asemointi ei ole täydellisen tarkka, mutta on kiinnostavaa, että suihkulähde on asemoitu Kujan linjaan, siis myös laskuojan kohdalle - alun perin vesi laski suihkulähteestä suoraan viemäriin. Kuvasovitus KW

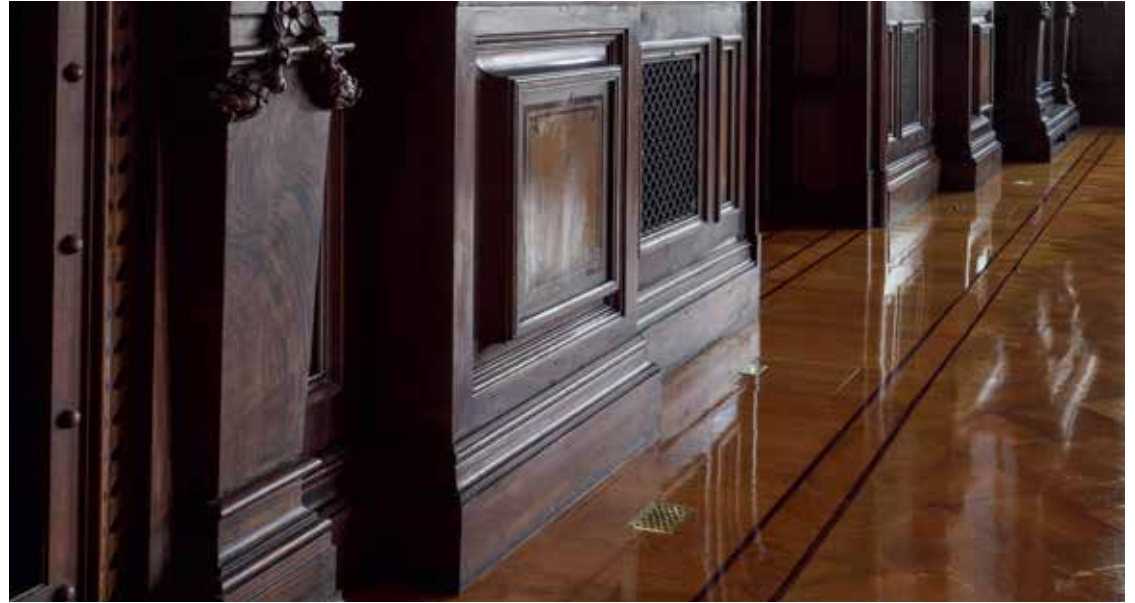
Suurissa saleissa parkettia kiertää erillinen reunaboordi, joiden kohdalle kanaali rakennettiin. Parketin täydentämisen jälkeen muutoksia ei enää huomaa. ADLC

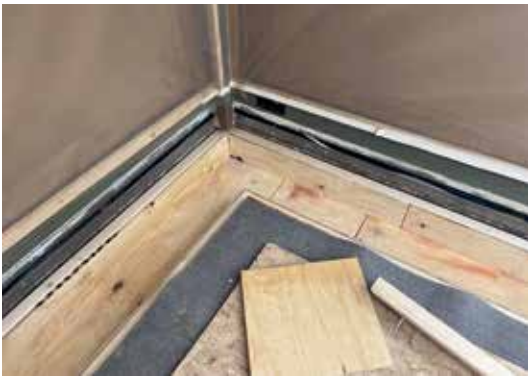
Vanerista rakentamalla saatiin lopulta kaikki tarvittavat kanaalit tehtyä. SF

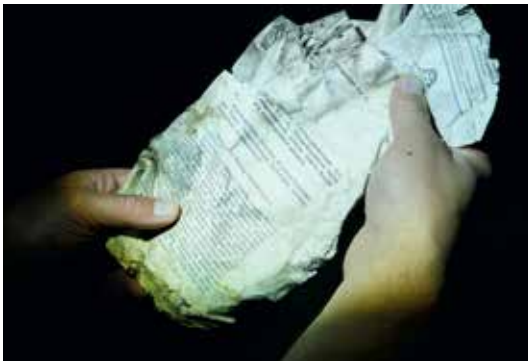
Lattioiden alta löytyi monenlaisia löytöjä. Paperilapuista osa oli tullut välipohjatäytteiden mukana, osa laitettu myöhemmin. Jussi Helttunen/Rakennuslehti

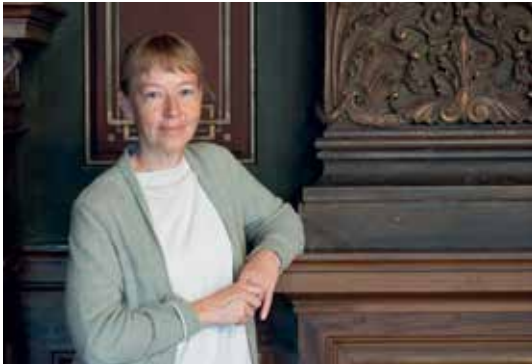
Arkkitehti Kati Winterhalter Okulus Oy:stä on Säätytalon kohdearkkitehti ja vastasi peruskorjauksessa julkisivujen värisuunnittelusta sekä konservoinnin ohjauksesta. SR

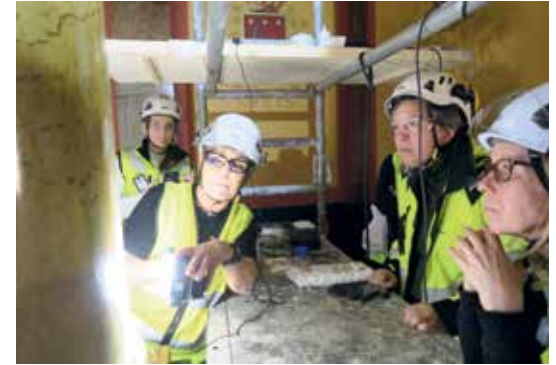
Konservointityön kysymyksiä pohdittiin viikoittaisissa kierroissa. Mukana kierroksella olivat mahdollisuuksien mukaan Senaatti-kiinteistöjen, konservointiurakoitsijan, päätoteuttaja Rakennus Aholan ja Museoviraston edustajat sekä muistiot tehnyt kohdearkkitehti. Kuvassa työnjohtaja Hanna Kyöstiä (Aholan) ja konservattorit Arja Sorri (kuustie&SORRI), Anna-Maria Kymäläinen (Museovirasto) ja Heli Oikarinen (kuustie&SORRI).

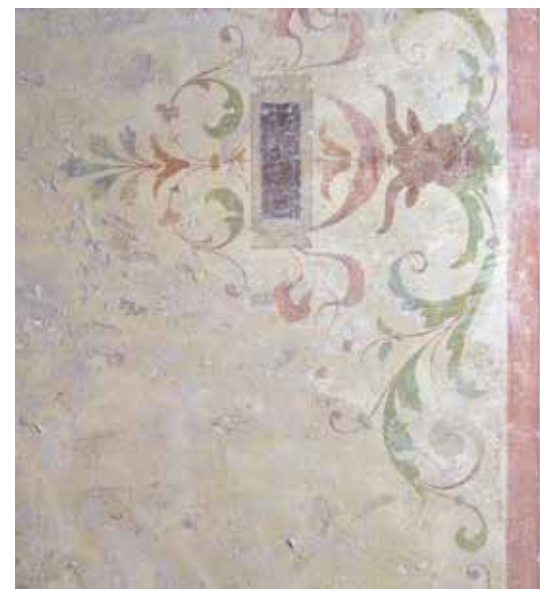
Onko parempi jättää huonokuntoinen alkuperäinen pinta uuden poistettavissa olevan ja suojaavan rekonstruktioeroksen alle vai tehdä raskas retusointi alkuperäisen pinnan päälle? Milloin voi jättää esiin alkuperäisen pinnan sellaisenaan, kuluneena ja patinoituneena? Matilda Rajamäki

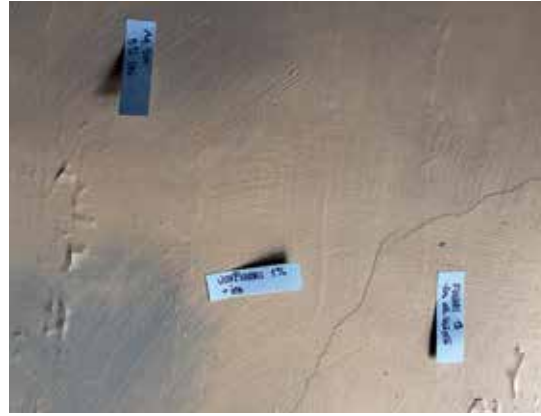
Talonpoikain ja porvariston suurien salien kattomaalaukset ovat vaatineet kiinnitystä jo 20 vuoden ajan ja molemmille saleille on kesätauoilla tehty kolme kattavaa kierrosta ennen tätä peruskorjausta. Pinnan haaste on hyvin samankaltainen kuin porrasaulan keltaisissa pylväissä: rappauksen päällä olevan öljykitin tartunta pohjaan on huono ja rakenne hauras. Kattopinnassa lisähaasteena on painovoima – sekä konservointityön liiman imeyttämisen että jatkuvana lisärasitteena. Nyt ensimmäistä kertaa työlle voitiin antaa riittävästi aikaa – sekä liimatutkimuksille että työn tekemiselle. KW

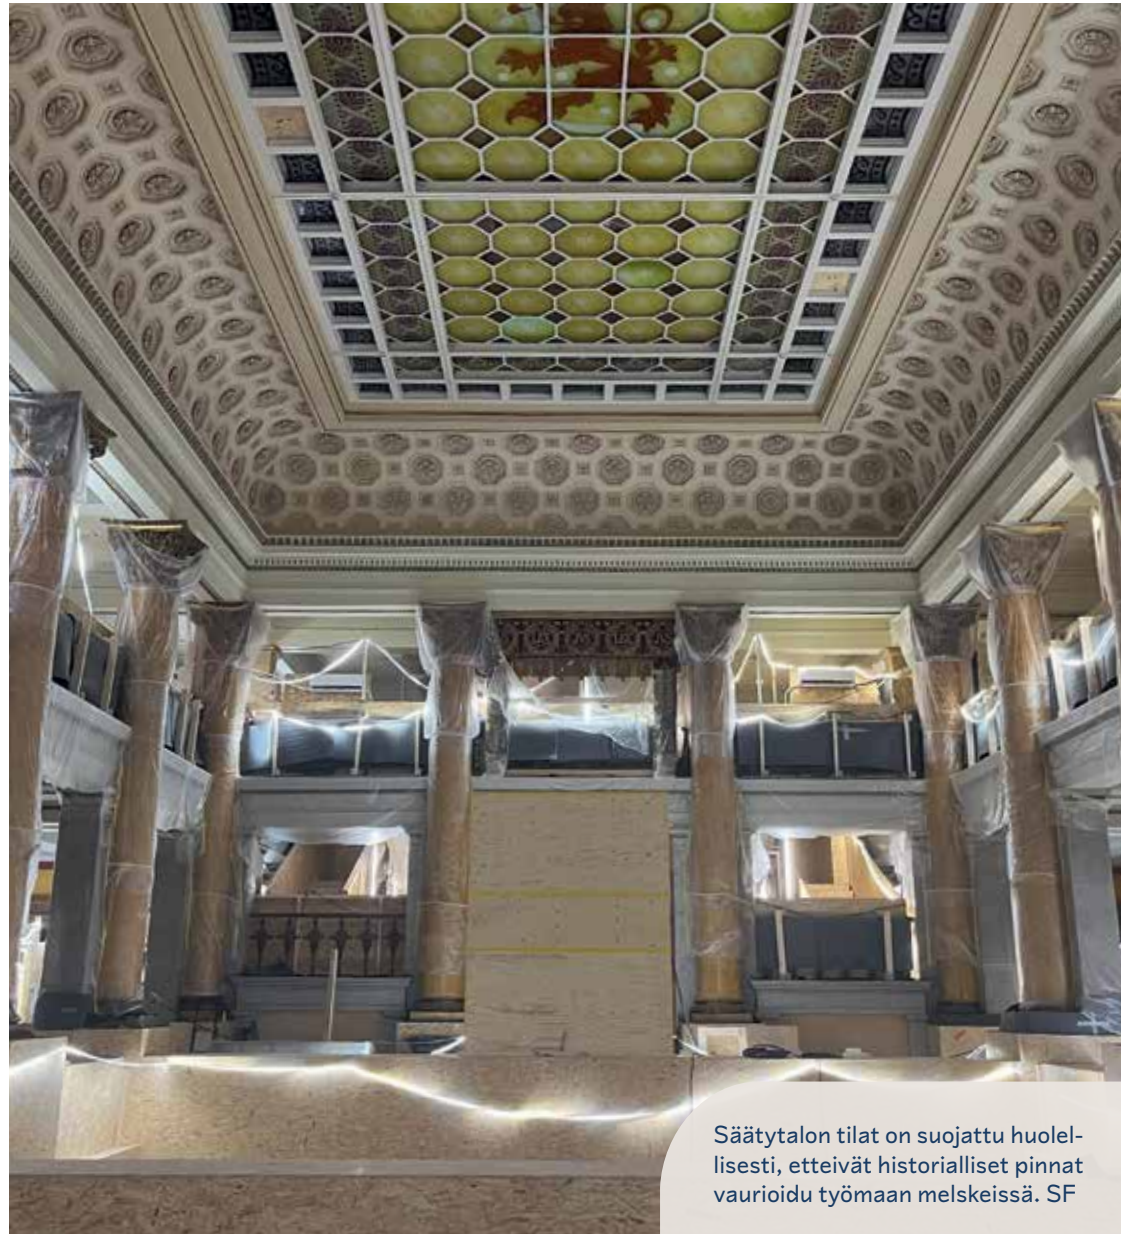
Säätytalon tilat on suojattu huolellisesti, etteivät historialliset pinnat vaurioidu työmaan melksissä. SF

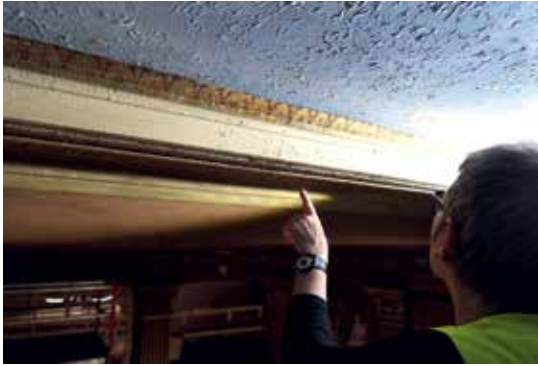
Porvariston ja talonpoikien salien kattomaalaukset hilseilevät pahasti, mikä johtuu maalipinnan alla olevan kittikerroksen haurastumisesta. KW
