Säätytalon telineillä

Kertomuksia peruskorjaushankkeesta
2021-2025

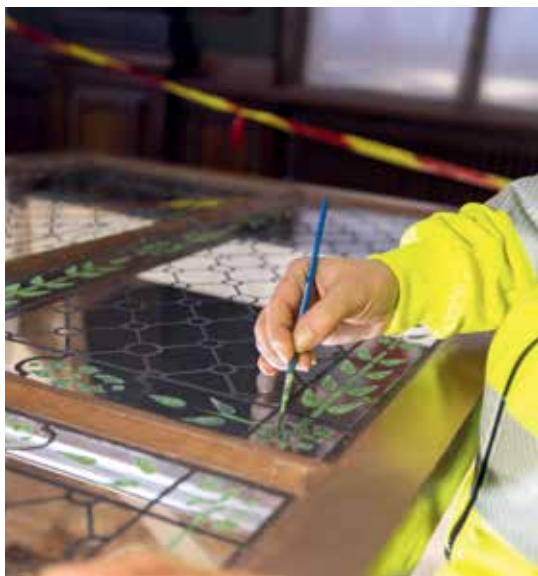
Restauroija Anne-Mari Junnola kunnostaa Porvariston salin ikkunoiden koristemaalauksia. Restaurointiosuuskunta Kymen Karmiini vastasi Säätytalon alkuperäisten ikkunoiden kunnostamisesta. Sanna Nuutinen

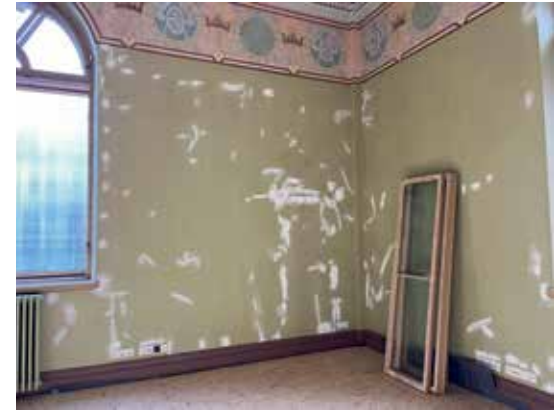
Seinissä oli yllättävän paljon halkeamia, kun niitä päästiin tarkastelemaan lähempää. SF

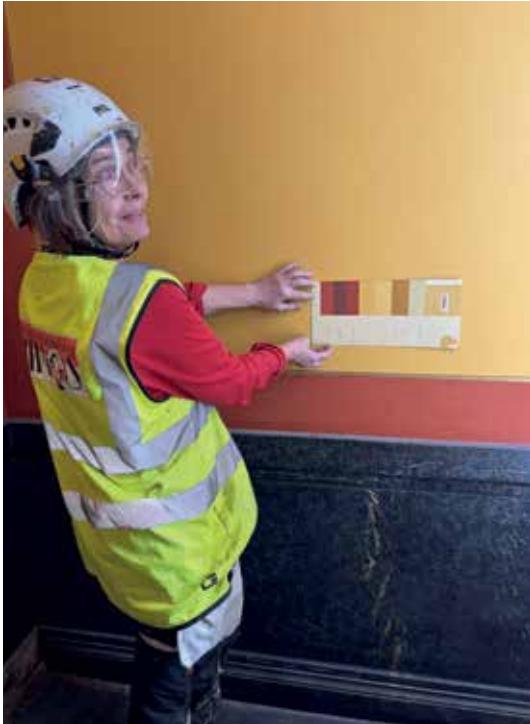
Riitta Karjalainen ja värimallit. Riitta ja Mimoksen maalarit vastasivat mm. pääkerrosten yksiväristen seinien maalauksesta ja laualattioiden pintakäsittelyistä. SF

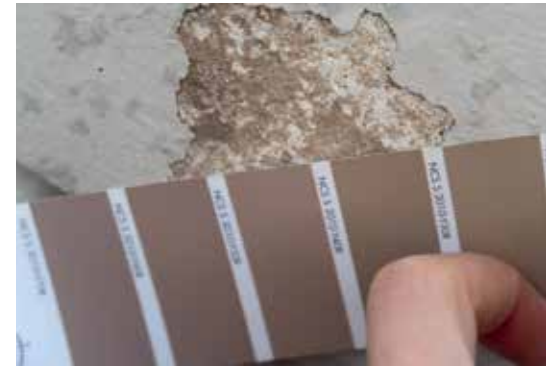
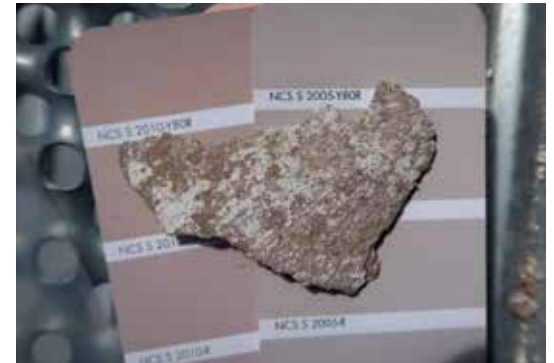
Kesän 2020 mallialueelta löytyi hyvin varhainen rusehtavanpunainen kalkkimaalikerros. Löytökohta on ikkunakehyksen sisään jäävä alue, joka vanhimpien valokuvien perusteella on valmiissa rakennuksessa kuitenkin ollut hyvin vaalea. Tämän tyyppisestä sävystä löytyi muualtakin pienen pieniä rippeitä, mutta ne voivat olla myös myöhempien vaiheiden jääneitä. Pinnat ovat olleet moneen kertaan työstettyjä ja paikkoja, joissa olisi säilynyt kertovia maali-kerrostumia oli hyvin vähän. KW

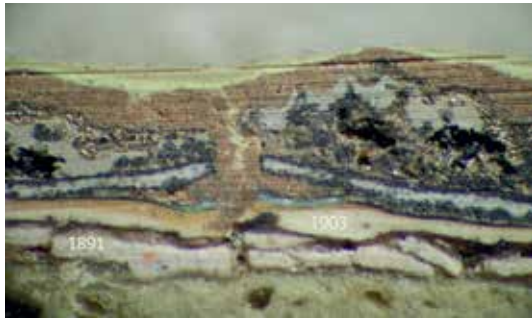
Porttiin kapiteelin kipsi. Alinna löytyy harmaa, vaalea öljymaali, sen päällä valkoinen pohjamaali, keltainen pintamaali ja kuparinvihreä värin häive, joka kertoo pronssauksen käytöstä 1903. KW

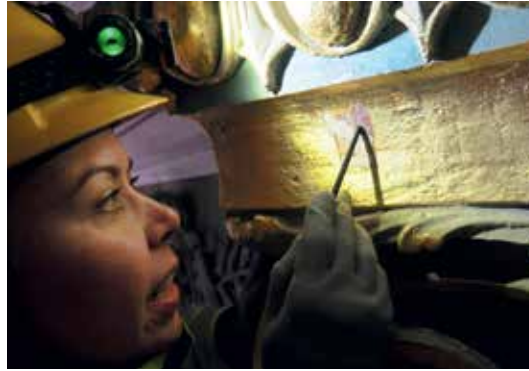
Henriikka Määttä tekemässä viimeisiä väritutkimuksia portiikin kipseihin. Säätytalon kipsit on uusittu laajasti 1974–1975, mutta portiikin suojaisilta alueilta löytyi vanhoja värikerrostumia. KW

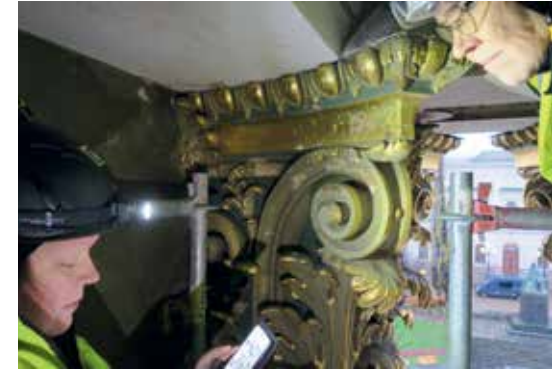
Henriikka Määttä ja Annikaisa Siponen tekemässä viimeistä väritutkimusta portiikin kipseihin. Selja Flink kuuntelemassa tuloksia. Säätytalon kipsit oli uusittu laajasti 1974–1975, mutta portiikin suojaisilta alueilta löytyi vanhoja värikerrostumia. KW

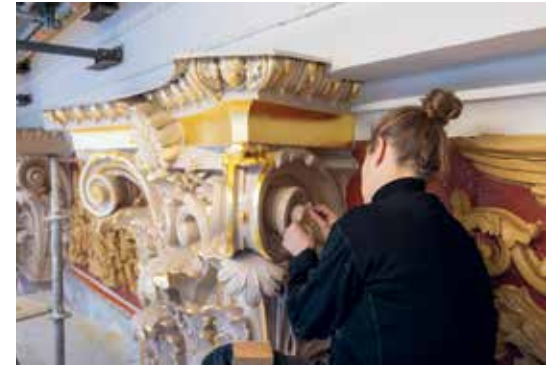
Koristeelliset pylväät ja kultaus kertovat rakennuksen arvokkuudesta ja asemasta. Klassisen arkkitehtuurin tunnusmerkit – spiraalinmuotoiset voluutat ja akantinlehdet – saavat kultausten ansiosta syvyyttä ja erottuvuutta, kun niitä katsotaan kadulta. Kultaus on toteutettu lehtikultaa käyttäen, säilyttäen alkuperäisen ilmeen ja korostaen pylvään kerroksellisuutta. Sanna Nuutinen

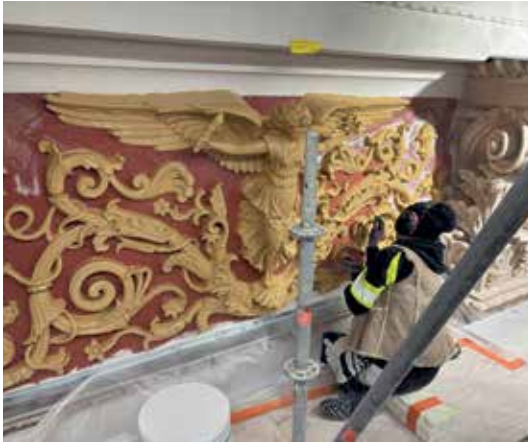
Hengettärien mittakaava hahmottuu vasta telineiltä katsottuna. SF

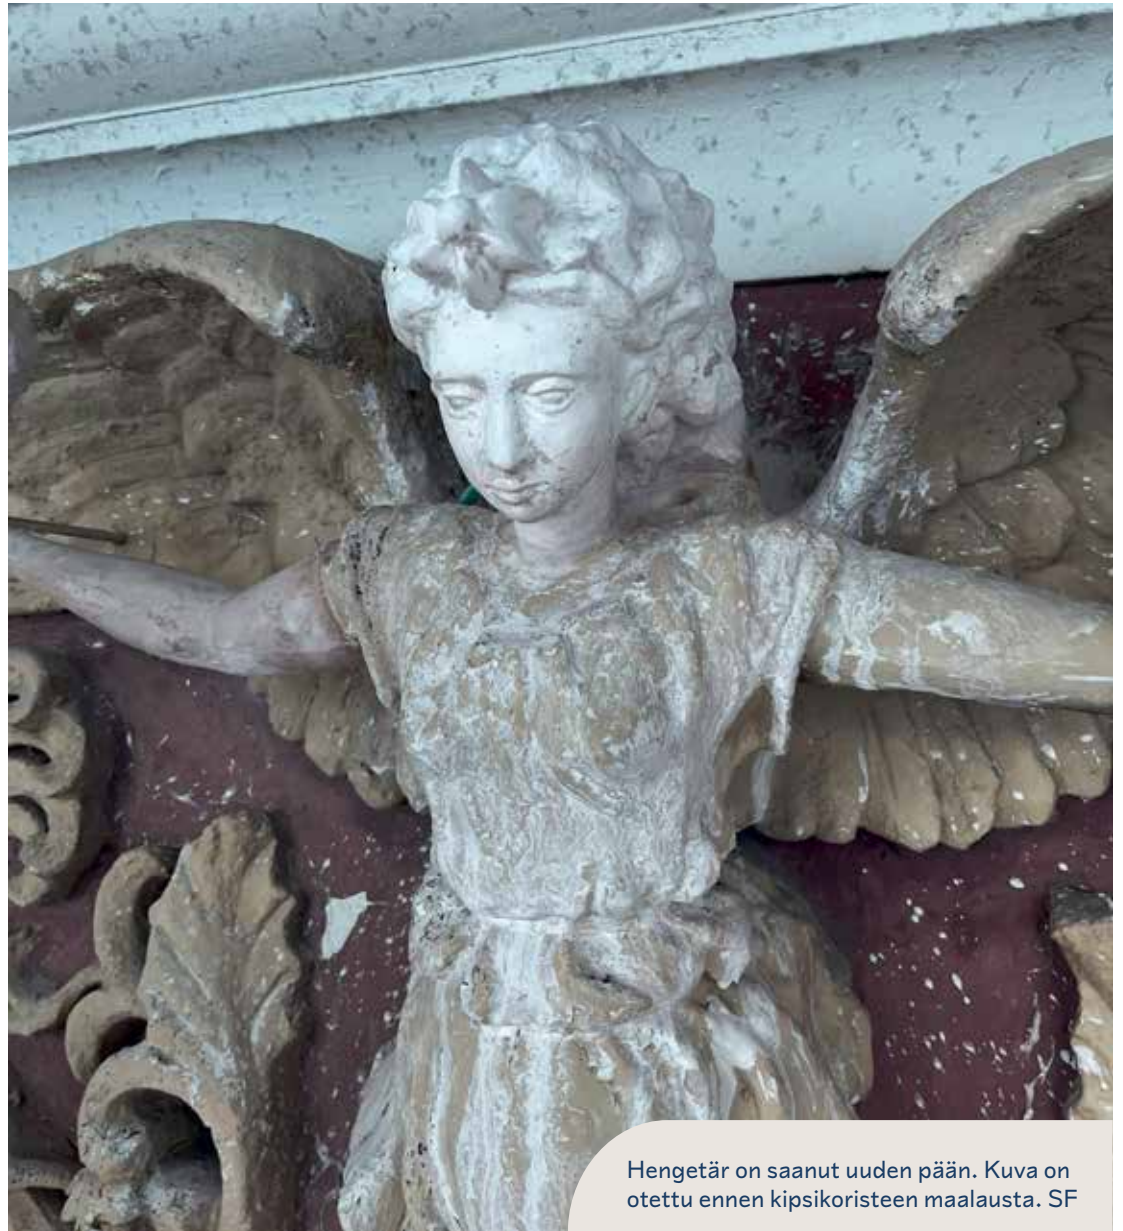
Hengetär on saanut uuden pään. Kuva on otettu ennen kipsikoristeiden maalausta. SF

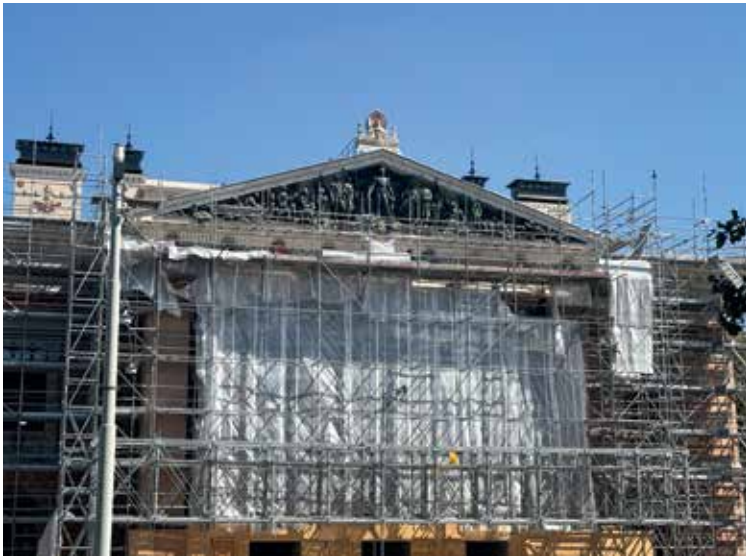
Konservoitu veistos paljastuu telineiden ja pressujen takaa. Näkykö verkko? SF

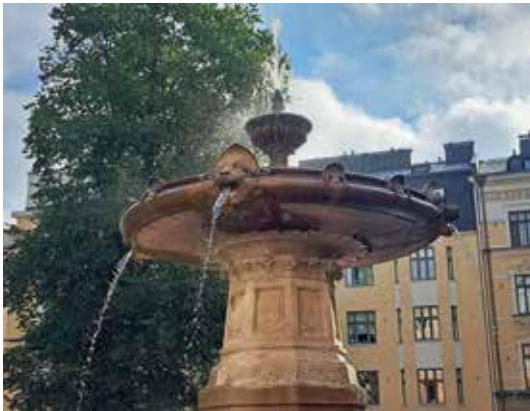
Suihkulähteen toimintakoe elokuussa 2025. Ylin malja ja sen vesisuihku kohdevalaistaan hienovaraisesti. Ismo Häkkinen

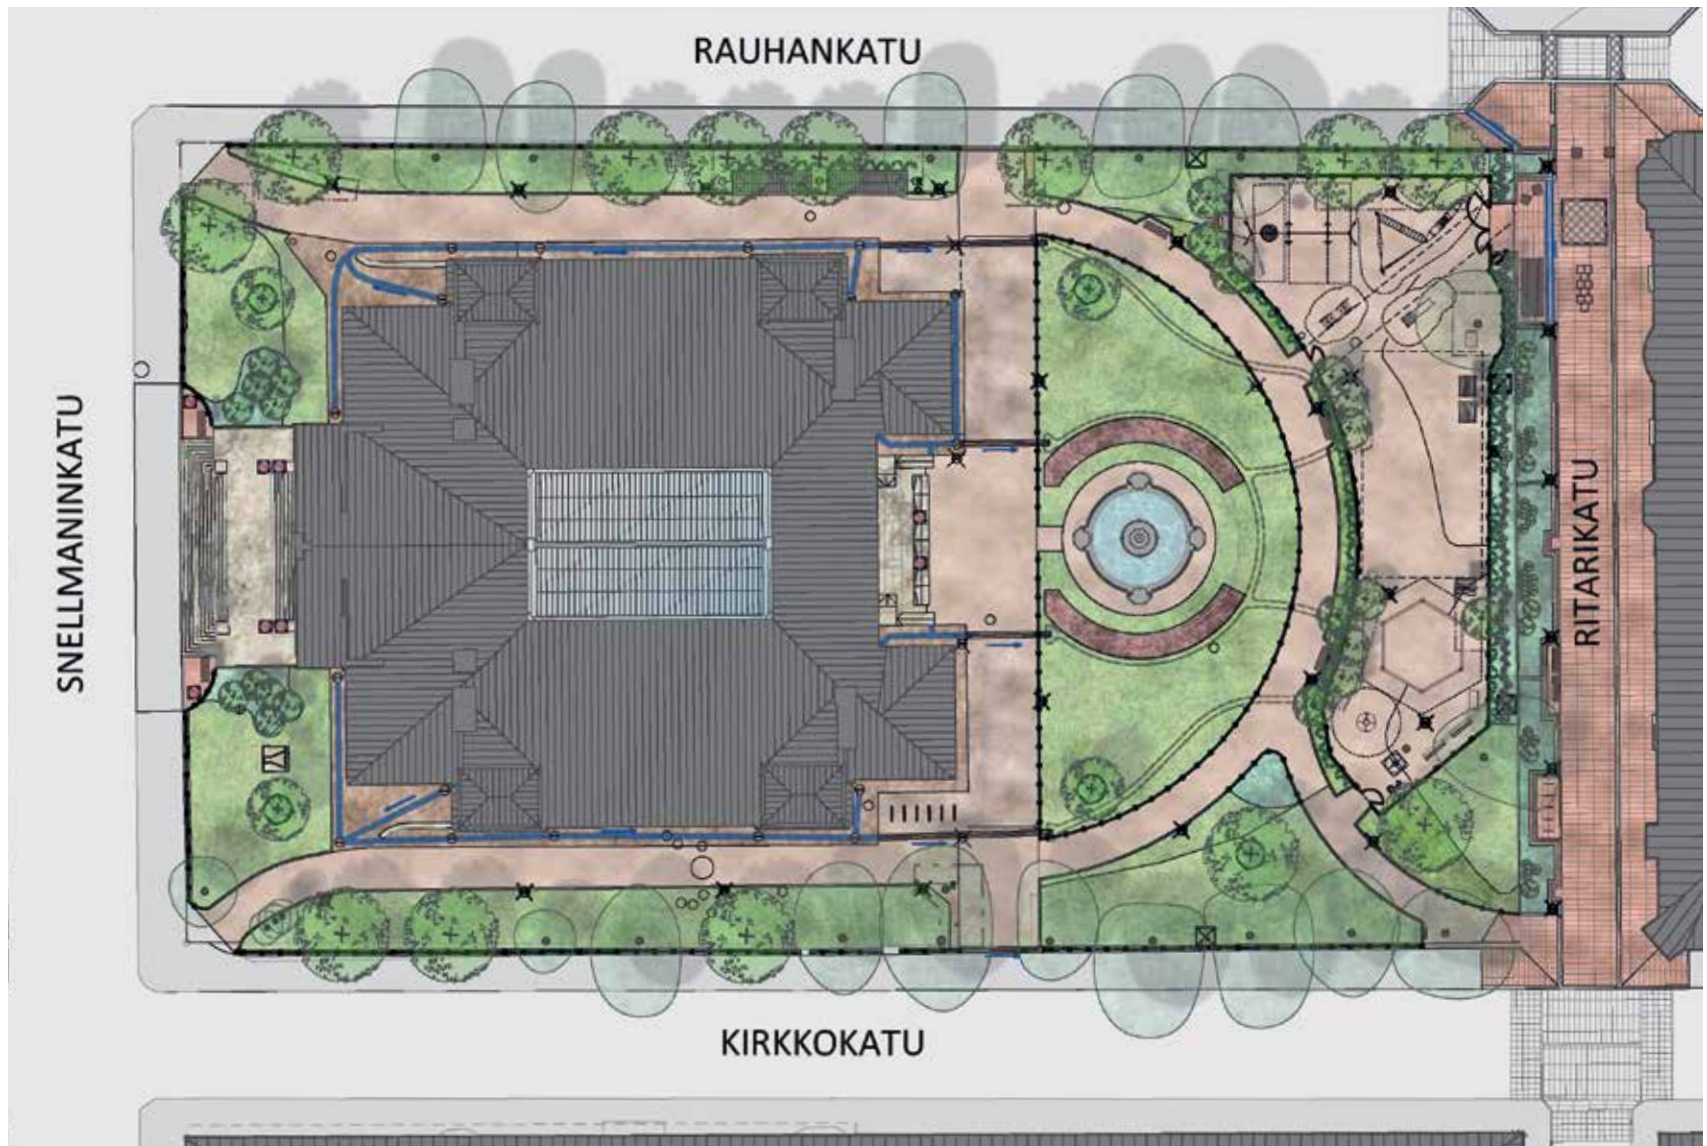
Säätytalonpuistikon asemapiirustus. Ritarikadun pihakatu-
osuus kunnostetaan keväällä 2026. Sitowise Oy

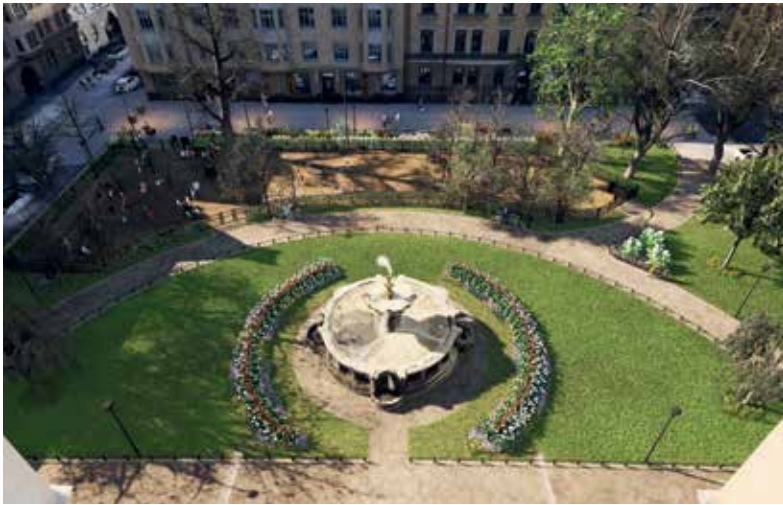
Näkymä Säätytalosta ennallistettuun puistikkoon. Sitowise Oy

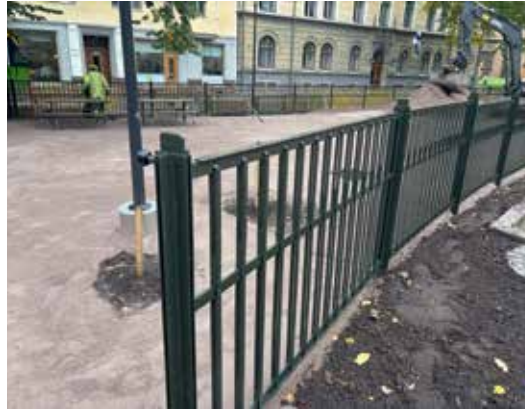
1990-luvulla rakennettu teräsaita säilytettiin arvokkaana kerrostumana, kunnostettiin ja korotettiin vastaamaan nykymääräyksiä. SF

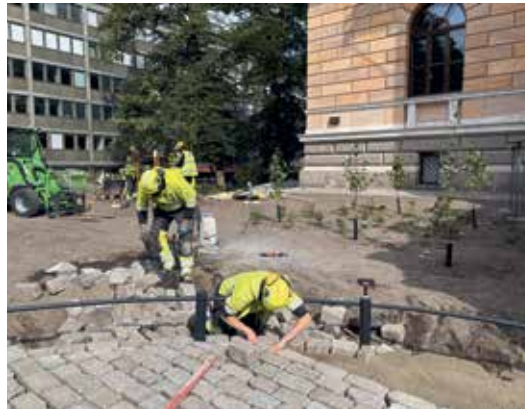
Kiveysten asennustyö käynnissä Snellmaninkadun puolella elokuussa 2025. Syreenit saavat kasvaa rungollisiksi. SF

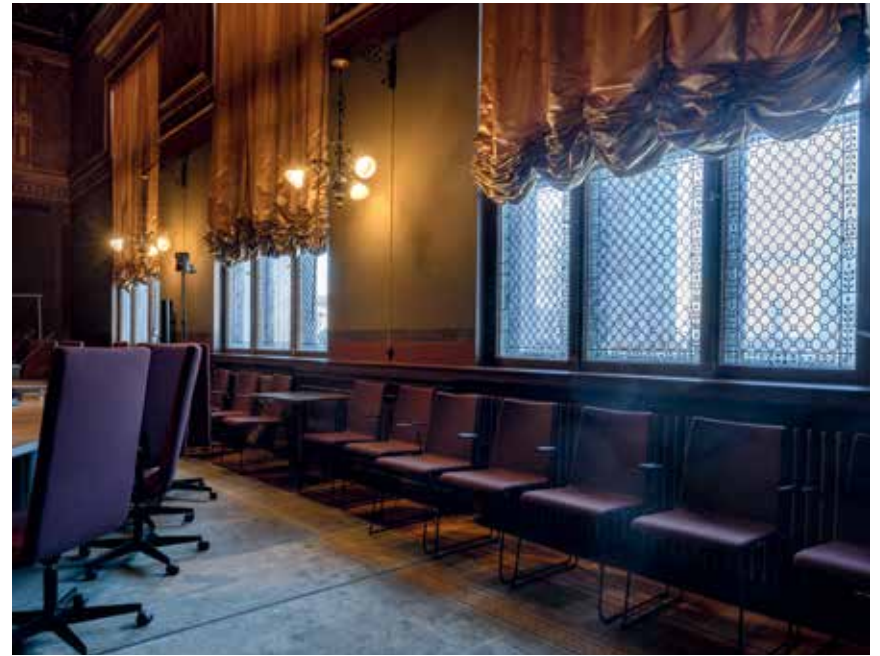
Papiston saliin tehtiin uudet verhot historiallisten esikuvien mukaan. ADLC
